П Р И К А З

Об утверждении предмета охраны объекта культурного наследия регионального значения «Здание, в котором находилась детская коммуна, которую в 1925 году посетила Н.К. Крупская», расположенного по адресу: Ставропольский край, г. Пятигорск, ул. Буачидзе, 7 (фактический адрес: ул. Буачидзе, 5).

ПРЕДМЕТ ОХРАНЫ

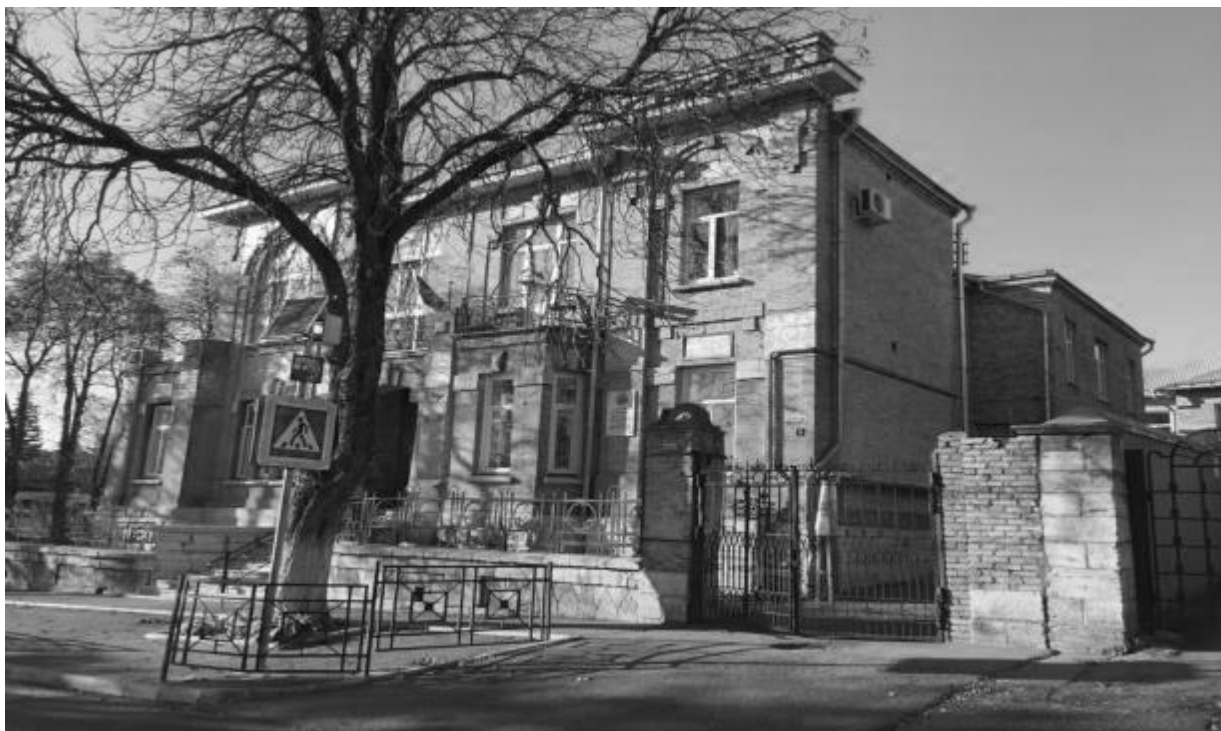
Фото 1. Объект культурного наследия регионального значения «Здание, в котором находилась детская коммуна, которую в 1925 году посетила Н.К. Крупская», Ставропольский край, г. Пятигорск, ул. Буачидзе, 7 (фактический адресу: ул. Буачидзе, 5). Общий вид памятника.

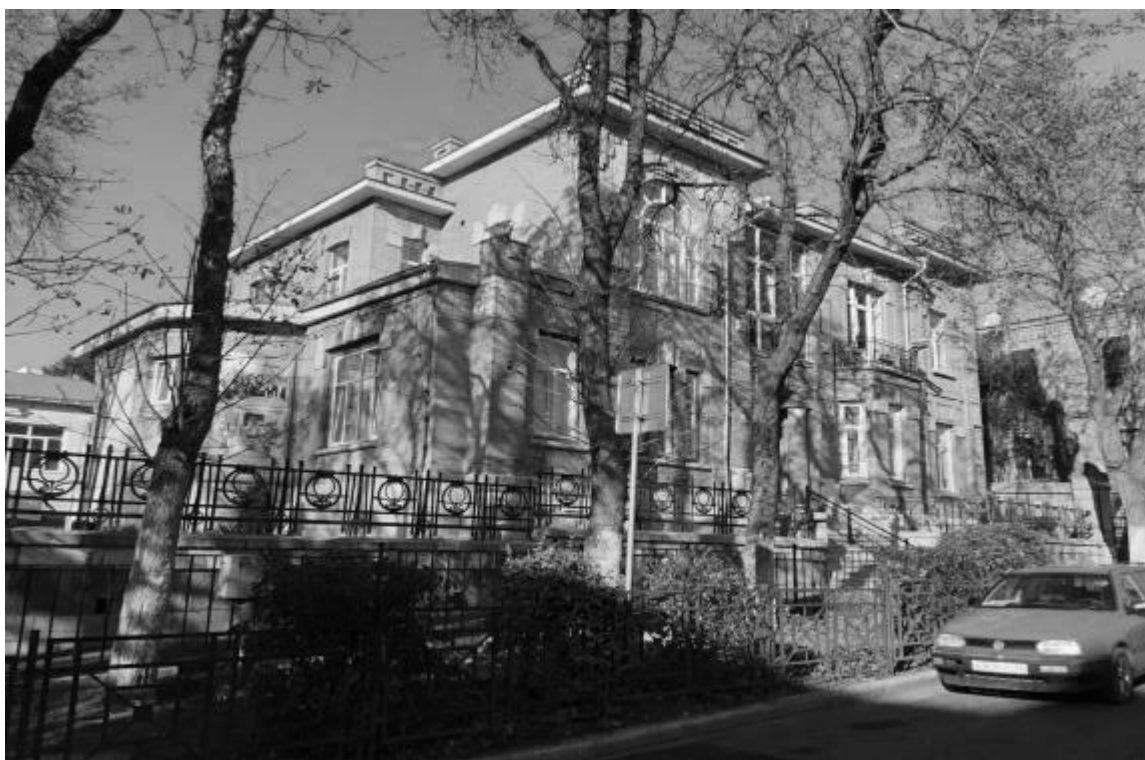
Фото 2. Объект культурного наследия регионального значения «Здание, в котором находилась детская коммуна, которую в 1925 году посетила Н.К. Крупская», Ставропольский край, г. Пятигорск, ул. Буачидзе, 7 (фактический адресу: ул. Буачидзе, 5). Общий вид памятника с юго-запада.

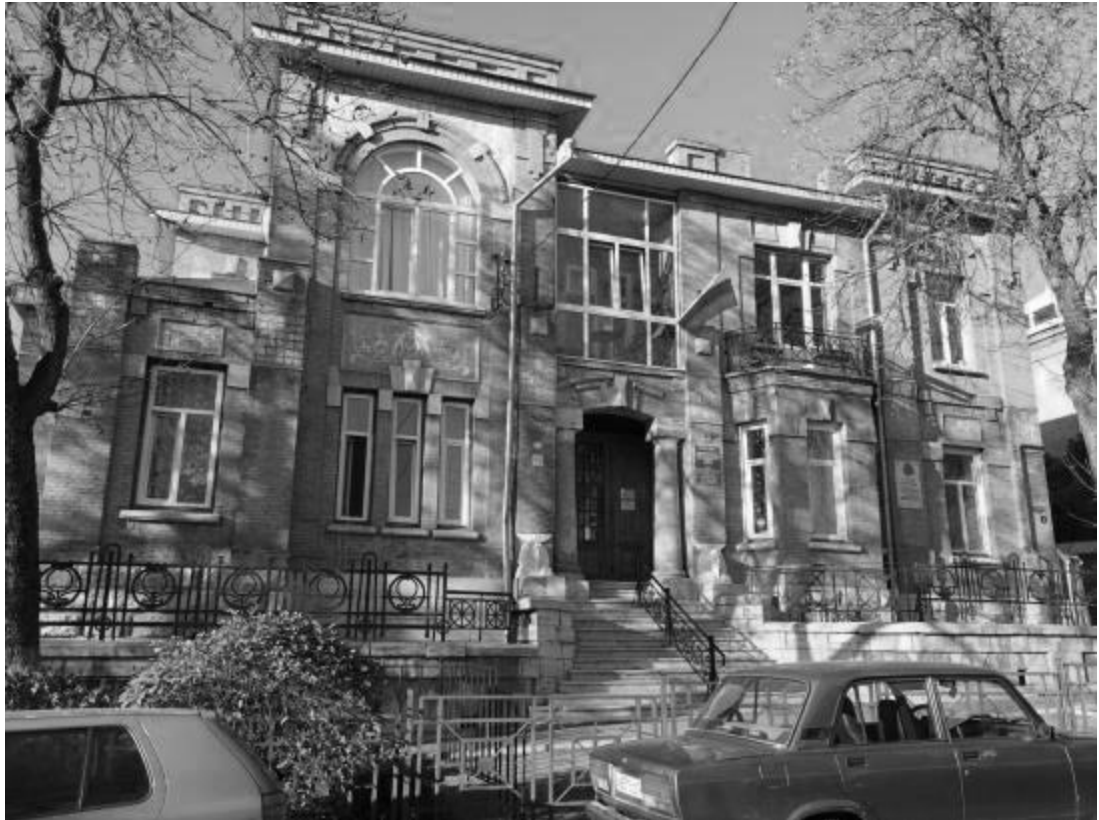
Фото 3. Объект культурного наследия регионального значения «Здание, в котором находилась детская коммуна, которую в 1925 году посетила Н.К. Крупская», Ставропольский край, г. Пятигорск, ул. Буачидзе, 7 (фактический адресу: ул. Буачидзе, 5). Главный (южный) фасад.

- здание выполнено в стиле модерн; главный фасад, выходящий на ул. Буачидзе, разновысотный, оформлен бучардированным камнем, декоративными панно из голубой керамической плитки с растительным узором. Главный фасад имеет два основных ризалита, фланкированных пилястрами. В уровне второго этажа восточного ризалита пространство над окном декорировано полукруглой филенкой и бровкой в форме арки. Окно в уровне второго этажа западного ризалита с полуциркульной перемычкой, декорировано бровкой в форме арки и замковым камнем. В уровне первого этажа расположены три узких прямоугольных окна, оформленных замковым камнем. В уровне второго этажа над входной группой – широкое окно

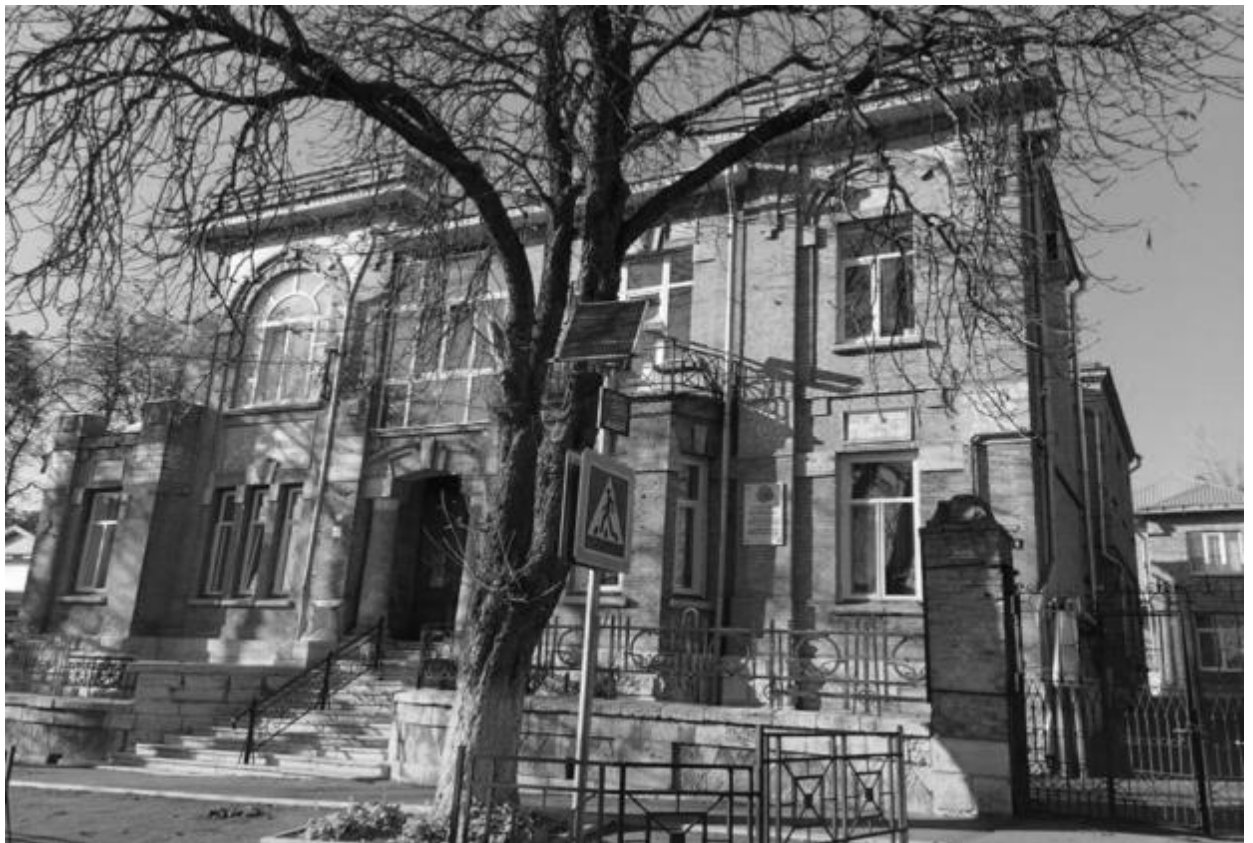
Фото 4. Объект культурного наследия регионального значения «Здание, в котором находилась детская коммуна, которую в 1925 году посетила Н.К. Крупская», Ставропольский край, г. Пятигорск, ул. Буачидзе, 7 (фактический адресу: ул. Буачидзе, 5). Главный фасад, вид с юго-востока.

террасного типа. Восточнее главного входа, в уровне первого этажа располагается граненый эркер с прямоугольными окнами в каждой грани, декорированными замковыми камнями. Кровля эркера служит основанием балкона, с металлическим ограждением высотой 0.7 м, с геометрическим рисунком. С западной стороны к главному фасаду примыкает одноэтажный объем. Дворовые фасады декорированы венчающим ступенчатым карнизом, оконные проемы: с лучковой перемычкой, клинчатой перемычкой и клинчатой перемычкой с замковым камнем из машукского камня. Одноэтажный объем с западной стороны по вертикали раскрепован пилястрами;

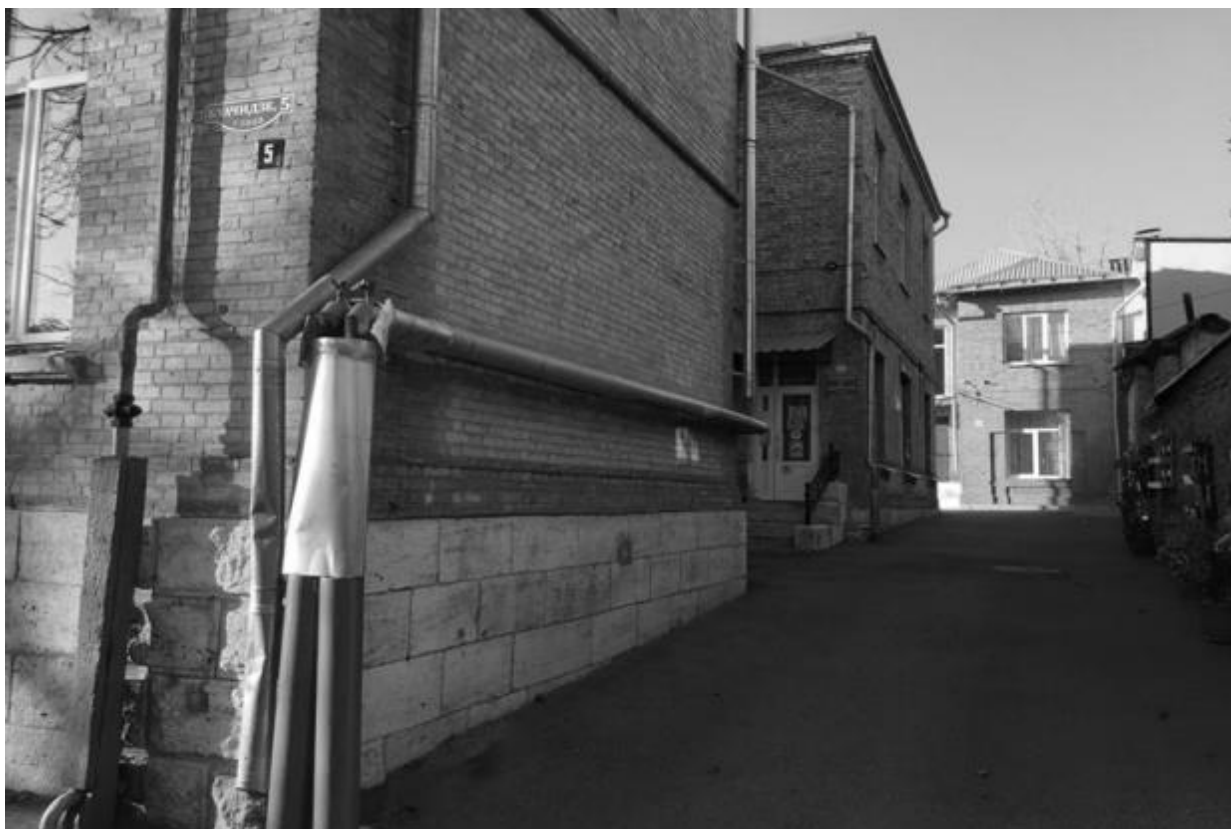
Фото 5. Объект культурного наследия регионального значения «Здание, в котором находилась детская коммуна, которую в 1925 году посетила Н.К. Крупская», Ставропольский край, г. Пятигорск, ул. Буачидзе, 7 (фактический адресу: ул. Буачидзе,5). Восточный фасад.

- второй вход, расположенный с восточной стороны здания (дворовой фасад), его местоположение, габариты, конфигурация;

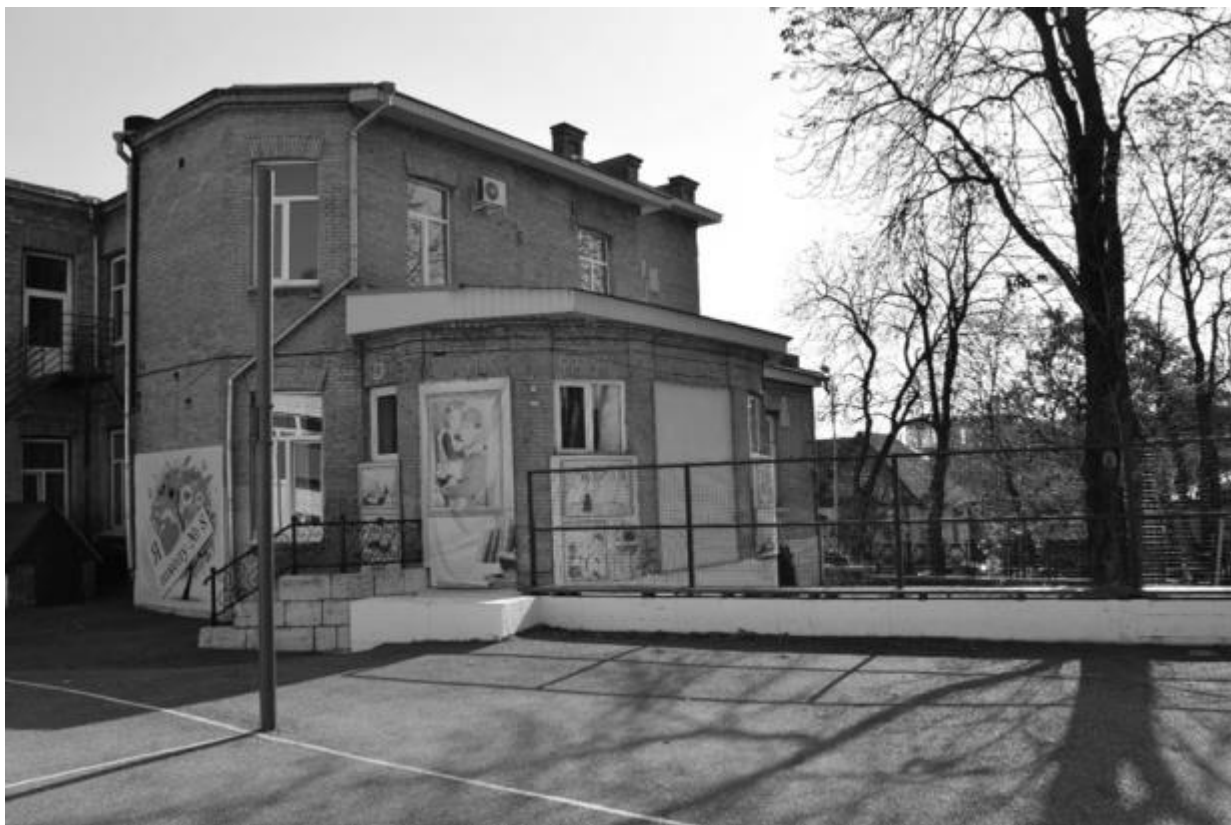
Фото 6. Объект культурного наследия регионального значения «Здание, в котором находилась детская коммуна, которую в 1925 году посетила Н.К. Крупская», Ставропольский край, г. Пятигорск, ул. Буачидзе, 7 (фактический адресу: ул. Буачидзе,5). Общий вид памятника с дворовой территории.

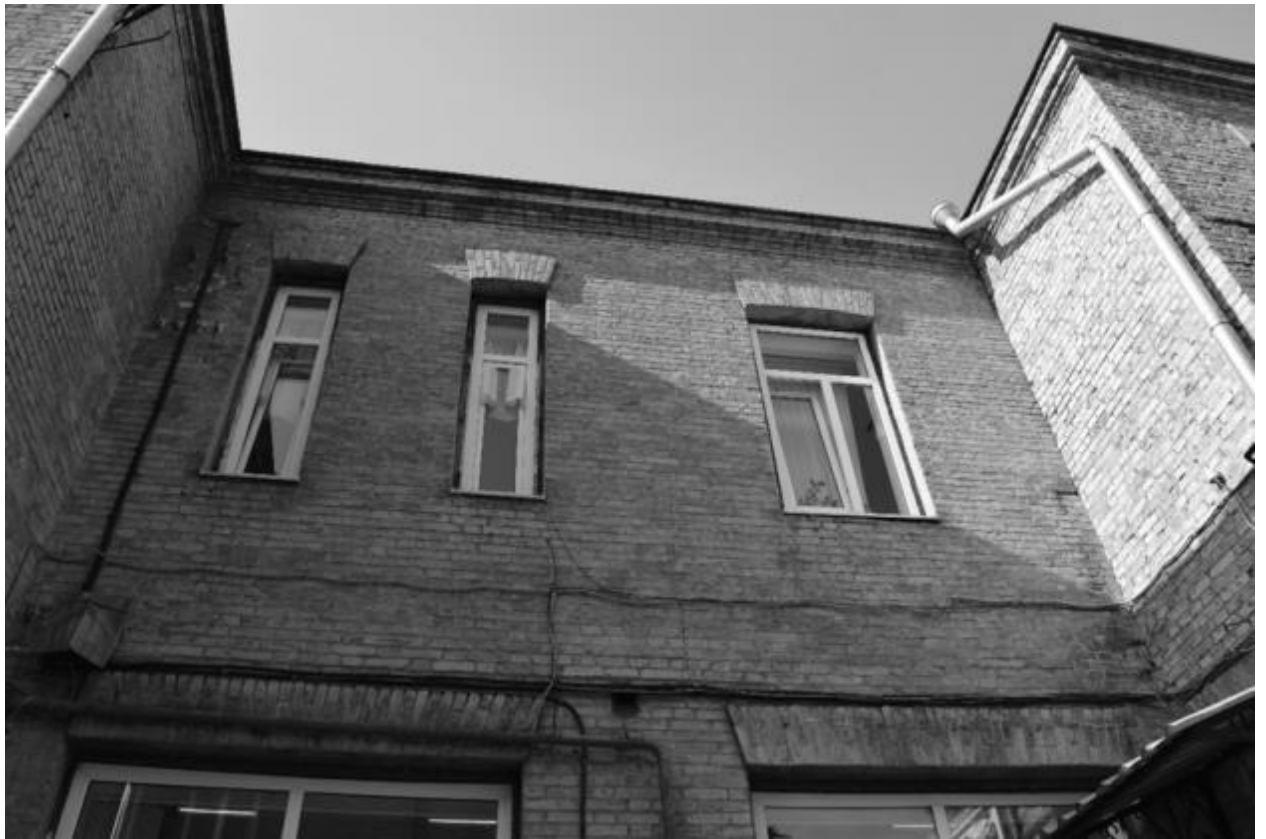
Фото 7. Объект культурного наследия регионального значения «Здание, в котором находилась детская коммуна, которую в 1925 году посетила Н.К. Крупская», Ставропольский край, г. Пятигорск, ул. Буачидзе, 7 (фактический адресу: ул. Буачидзе, 5). Фрагмент дворового фасада.

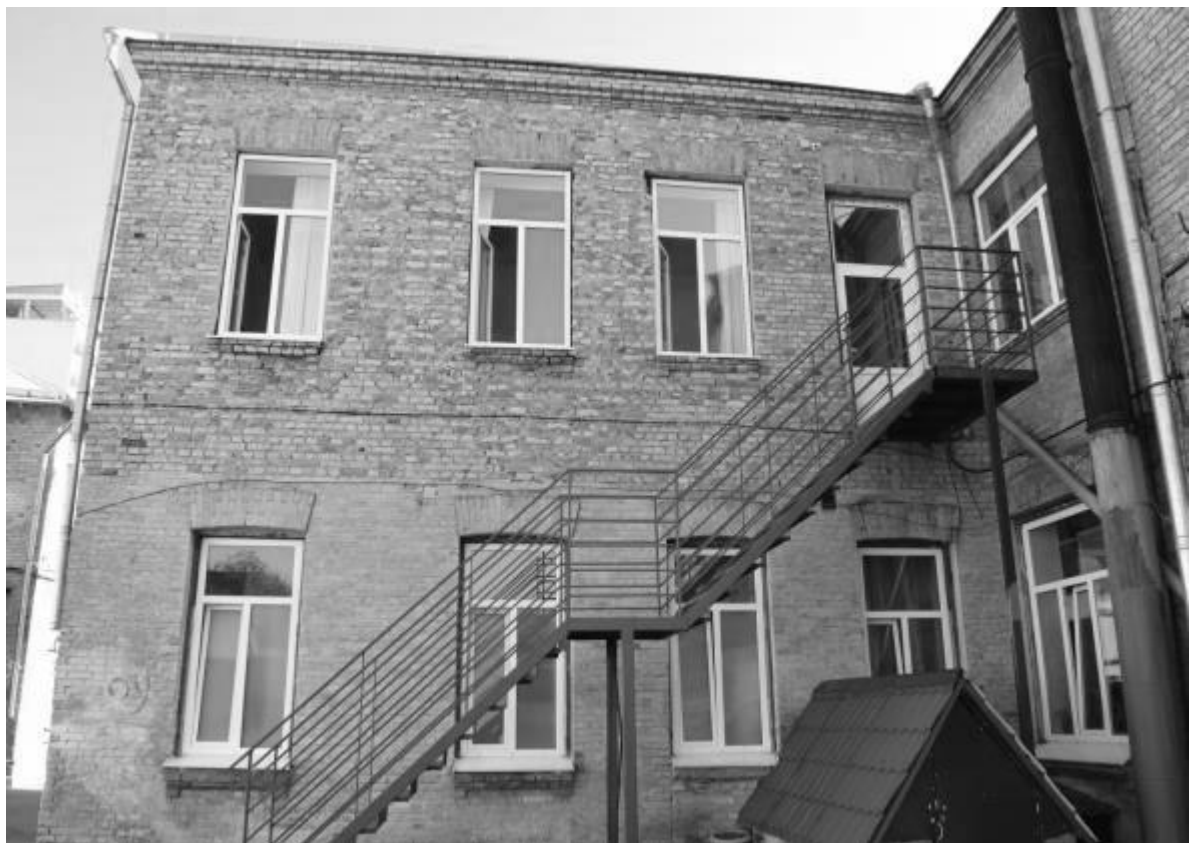
Фото 8. Объект культурного наследия регионального значения «Здание, в котором находилась детская коммуна, которую в 1925 году посетила Н.К. Крупская», Ставропольский край, г. Пятигорск, ул. Буачидзе, 7 (фактический адресу: ул. Буачидзе, 5). Фрагмент дворового фасада.

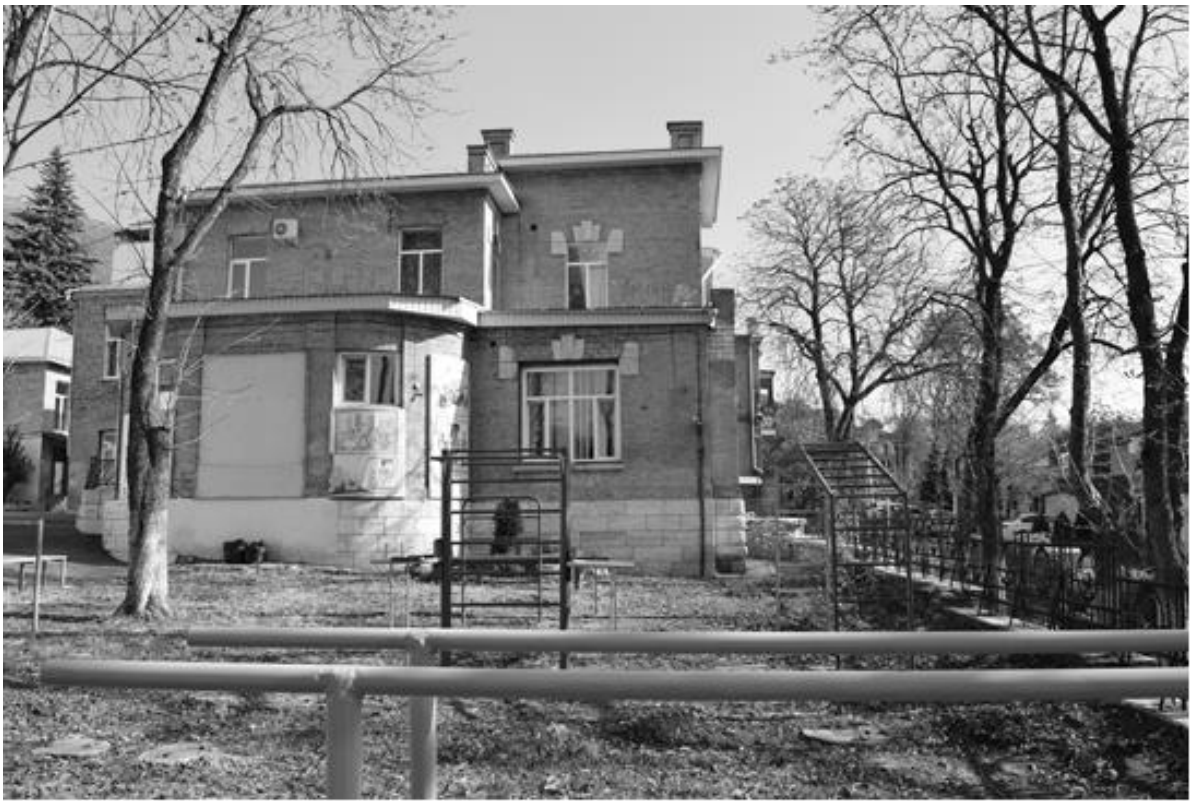
Фото 9. Объект культурного наследия регионального значения «Здание, в котором находилась детская коммуна, которую в 1925 году посетила Н.К. Крупская», Ставропольский край, г. Пятигорск, ул. Буачидзе, 7 (фактический адресу: ул. Буачидзе,5). Общий вид памятника с запада.

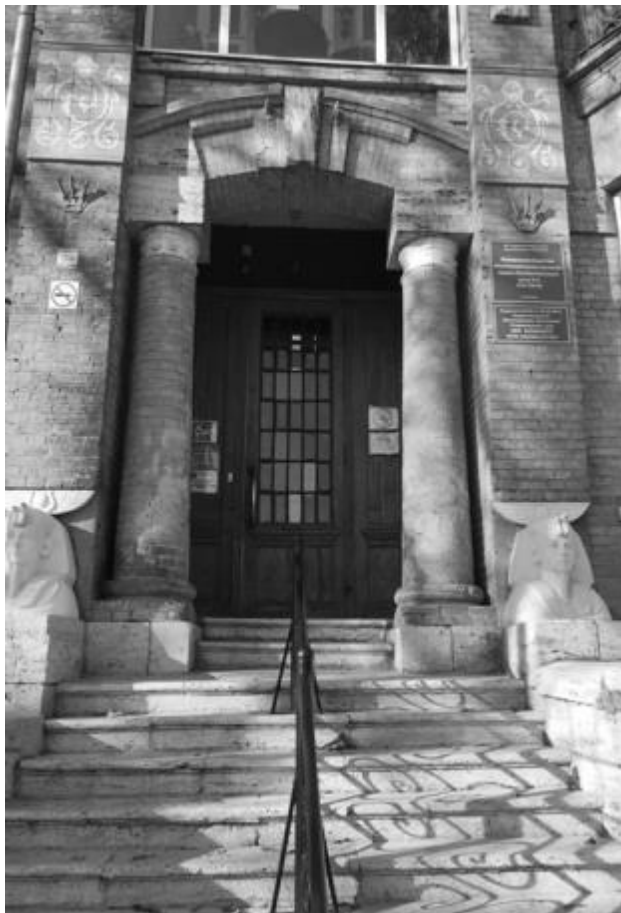
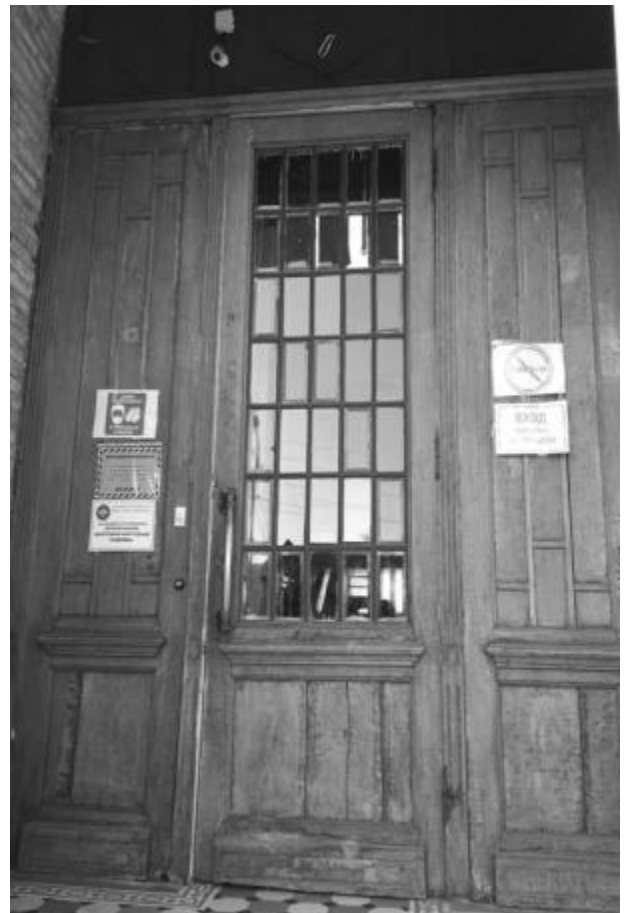
Фото 10-11. Объект культурного наследия регионального значения «Здание, в котором находилась детская коммуна, которую в 1925 году посетила Н.К. Крупская», Ставропольский край, г. Пятигорск, ул. Буачидзе, 7 (фактический адресу: ул. Буачидзе, 5). Главный вход.

- парадный вход, обращенный на юг, находится между ризалитами, в глубине арочной лоджии с колоннами. Центральный прямоугольный проем заполнен одностворчатой, остекленной деревянной дверью. Остеклением служит хрусталь, вставленный в ячейку чугунной рамы. Деревянная фрамуга украшена деревянными плашками. Дверь декорирована массивным деревянным карнизом. К дверному проему примыкает глухой деревянный витраж. Витраж декорирован деревянными плашками и карнизом. Широкая каменная лестница ведет от низкой ограды с металлической решеткой изящного рисунка к парадному входу. По бокам лестницы устроен парапет из машукского камня, начинающийся в основании сфинксов и далее переходящий в цокольное основание ограды;

- входная группа оформлена пилястрами с небольшими скульптурами сфинксов в основании, за которыми изображены древнеегипетские символы. Главный вход акцентирован лучковой аркой с замковым камнем, опирающейся на колонны.

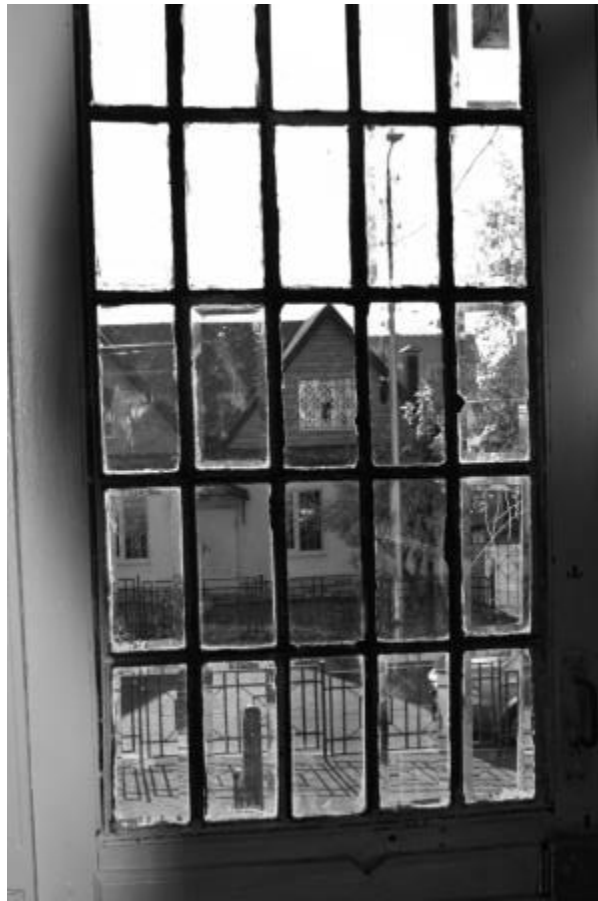
Фото 12. Объект культурного наследия регионального значения «Здание, в котором находилась детская коммуна, которую в 1925 году посетила Н.К. Крупская», Ставропольский край, г. Пятигорск, ул. Буачидзе, 7 (фактический адресу: ул. Буачидзе, 5). Остекление главного входа.

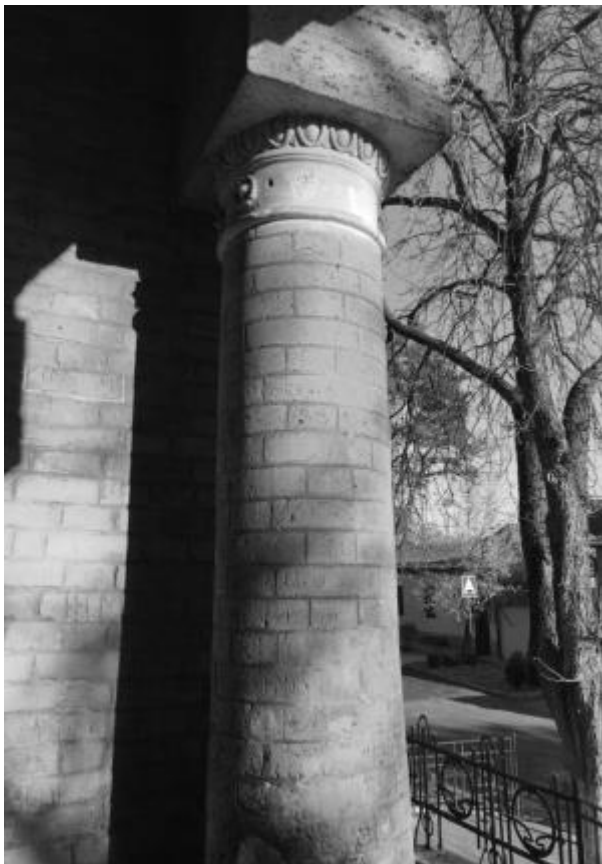
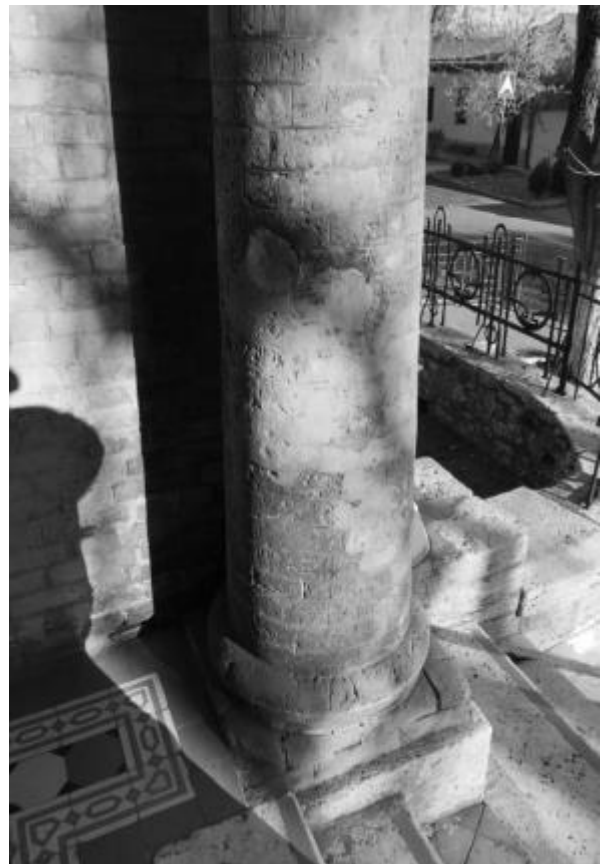
Фото 13-14. Объект культурного наследия регионального значения «Здание, в котором находилась детская коммуна, которую в 1925 году посетила Н.К. Крупская», Ставропольский край, г. Пятигорск, ул. Буачидзе, 7 (фактический адресу: ул. Буачидзе, 5). Капитель и база колонны у главного входа.

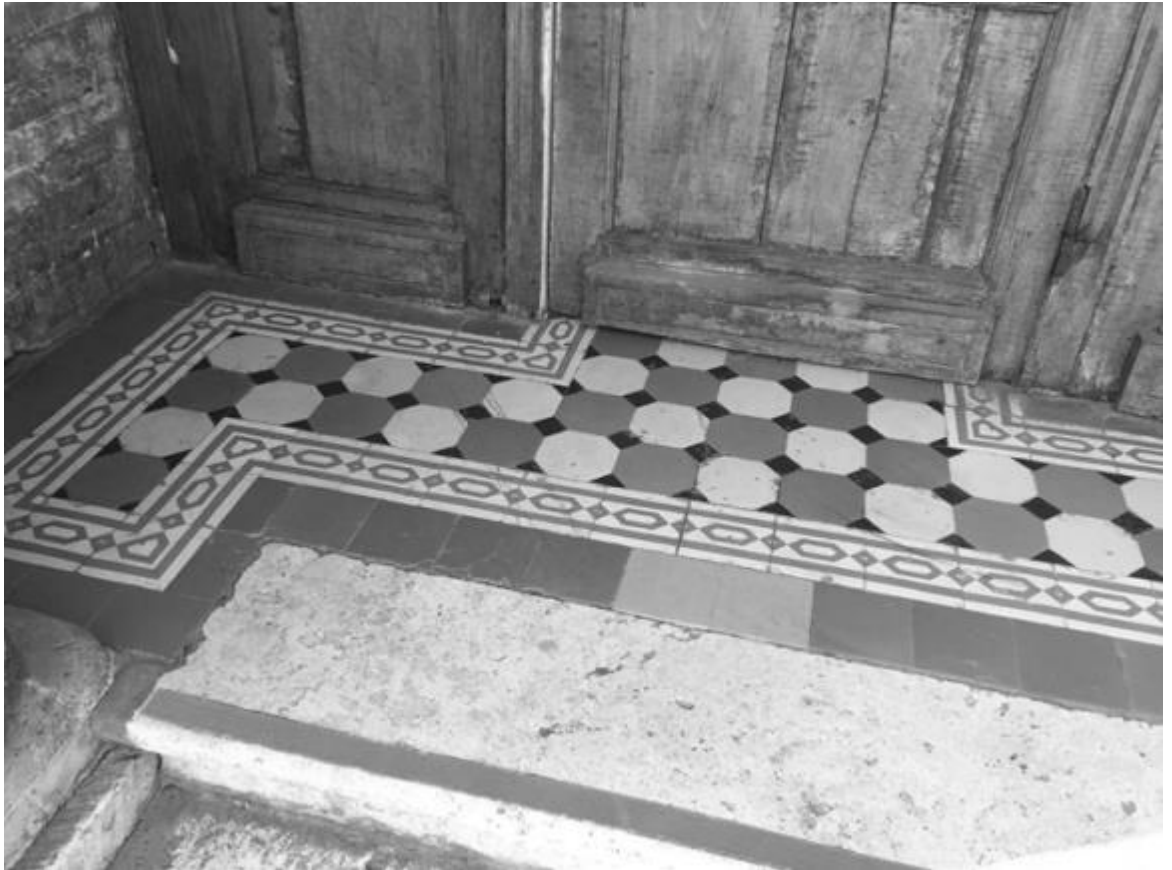
Фото 15. Объект культурного наследия регионального значения «Здание, в котором находилась детская коммуна, которую в 1925 году посетила Н.К. Крупская», Ставропольский край, г. Пятигорск, ул. Буачидзе, 7 (фактический адресу: ул. Буачидзе, 5). Отделка крыльца главного входа.

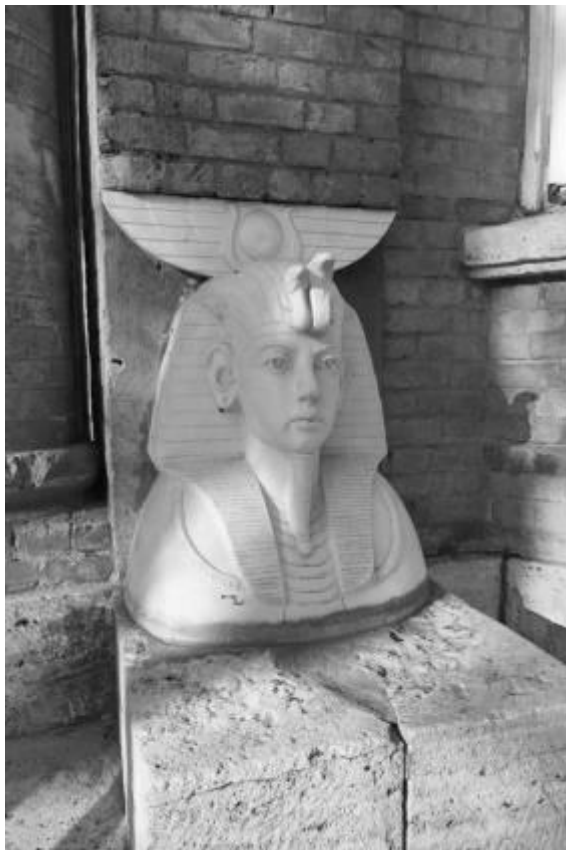
Фото 16. Объект культурного наследия регионального значения «Здание, в котором находилась детская коммуна, которую в 1925 году посетила Н.К. Крупская», Ставропольский край, г. Пятигорск, ул. Буачидзе, 7 (фактический адресу: ул. Буачидзе, 5). Сфинкс у главного входа.

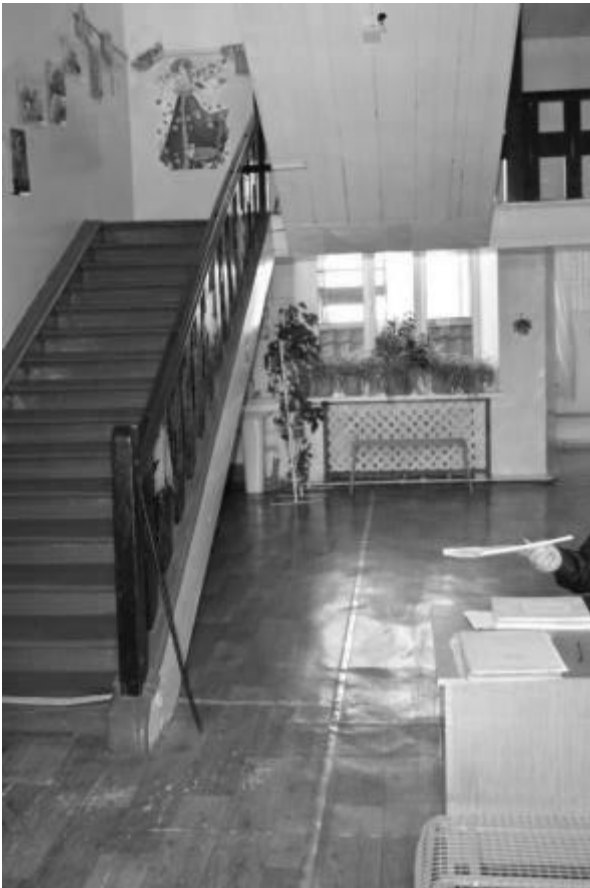
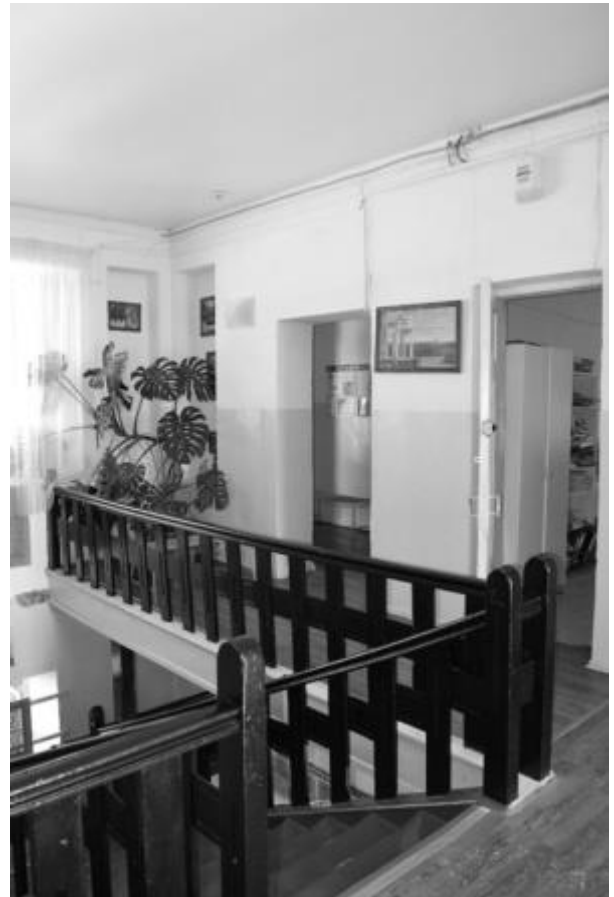
Фото 17-18. Объект культурного наследия регионального значения «Здание, в котором находилась детская коммуна, которую в 1925 году посетила Н.К. Крупская», Ставропольский край, г. Пятигорск, ул. Буачидзе, 7 (фактический адресу: ул. Буачидзе, 5). Межэтажная лестница

- уровни расположения и материал (дерево) перекрытий;
- лестница, её местоположение (помещения № 9, 20), материал: перила и ступени выполнены из дерева;

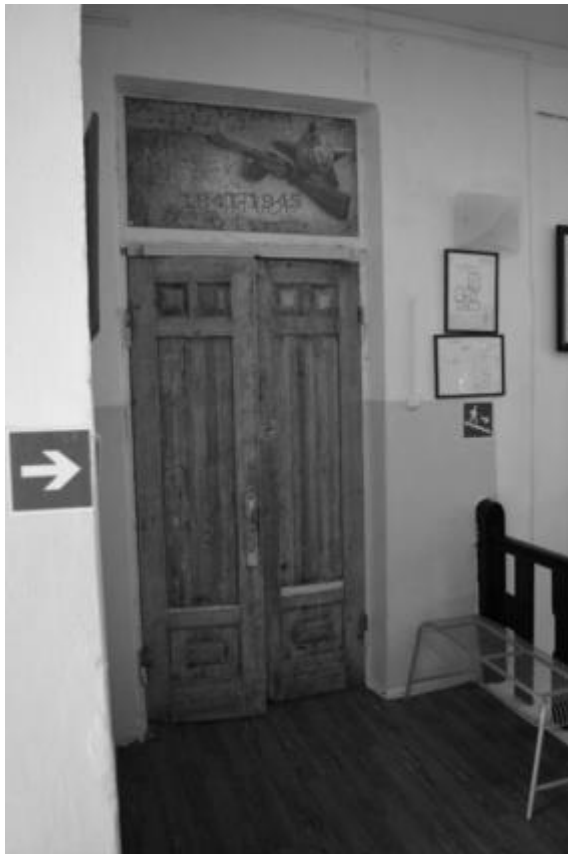
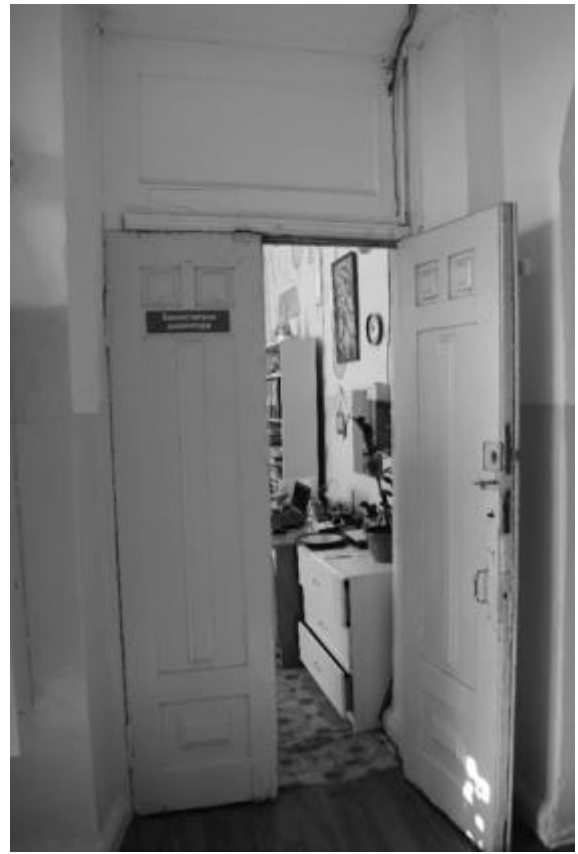
Фото 19-20. Объект культурного наследия регионального значения «Здание, в котором находилась детская коммуна, которую в 1925 году посетила Н.К. Крупская», Ставропольский край, г. Пятигорск, ул. Буачидзе, 7 (фактический адресу: ул. Буачидзе, 5). Межкомнатные двери.

- двойные деревянные филенчатые двери, ведущие из коридора в комнаты, прямоугольной формы с глухой фрамугой.

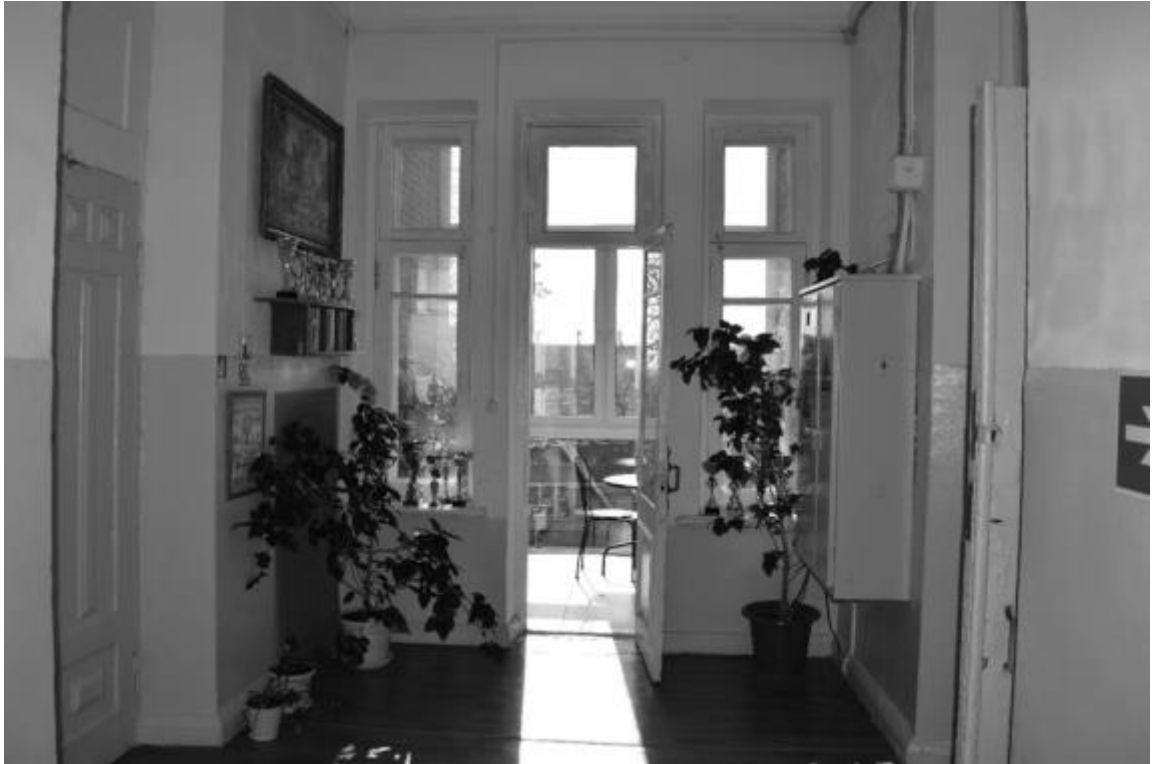
Фото 21. Объект культурного наследия регионального значения «Здание, в котором находилась детская коммуна, которую в 1925 году посетила Н.К. Крупская», Ставропольский край, г. Пятигорск, ул. Буачидзе, 7 (фактический адресу: ул. Буачидзе, 5). Фрагмент интерьера второго этажа: выход на веранду.

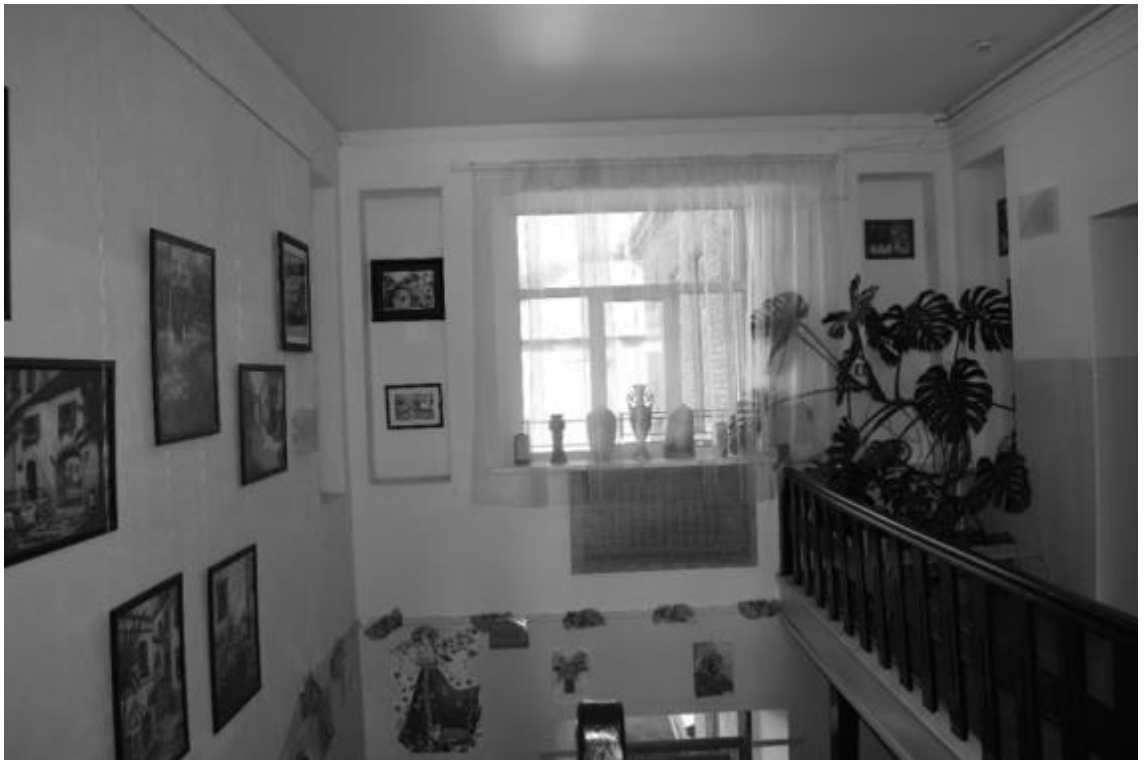
Фрагмент интерьера второго этажа: прямоугольные ниши (помещение № 20).

- архитектурно-художественное оформление интерьеров: прямоугольные ниши в стенах в помещении № 20, пол входной группы и тамбура в помещениях № 4, № 5 оформлен метлахской плиткой;

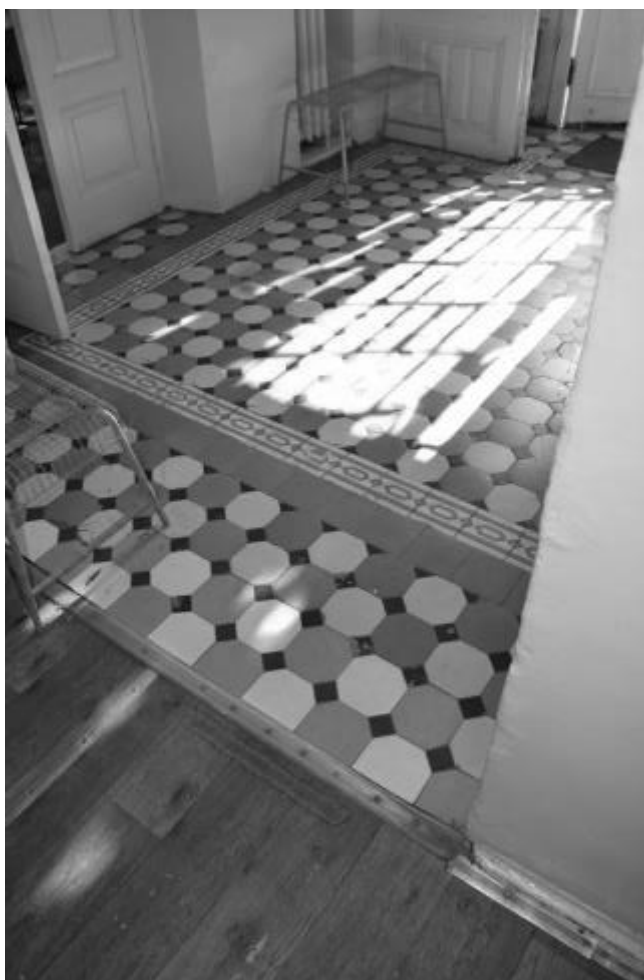
Фото 23. Объект культурного наследия регионального значения «Здание, в котором находилась детская коммуна, которую в 1925 году посетила Н.К. Крупская», Ставропольский край, г. Пятигорск, ул. Буачидзе, 7 (фактический адресу: ул. Буачидзе,5). Покрытие пола входной группы и тамбура (помещения №№ 4, 5).

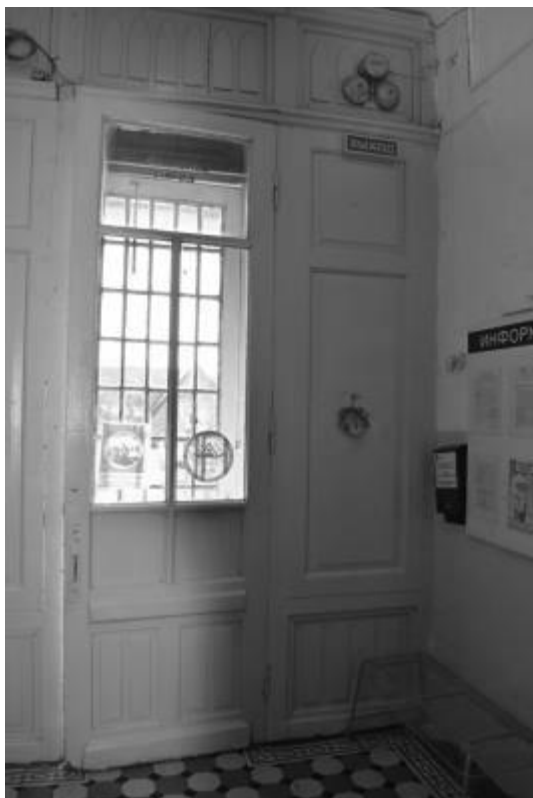
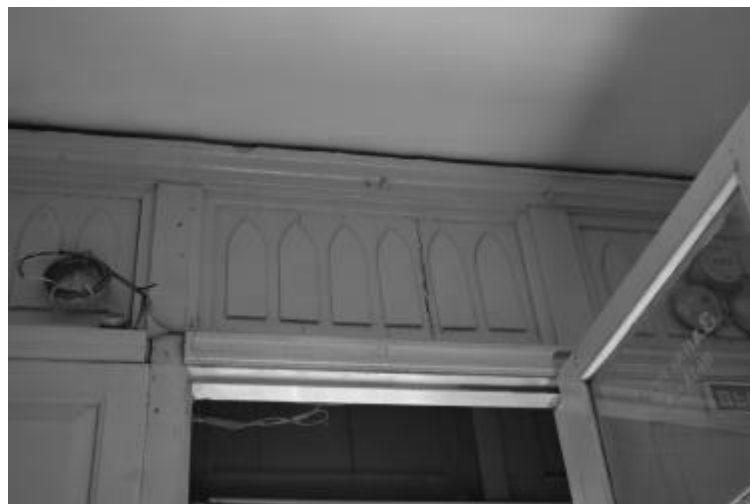
Фото 24-25. Объект культурного наследия регионального значения «Здание, в котором находилась детская коммуна, которую в 1925 году посетила Н.К. Крупская», Ставропольский край, г. Пятигорск, ул. Буачидзе, 7 (фактический адресу: ул. Буачидзе,5). Оформление дверного проема, ведущего из тамбура в коридор.

- из тамбура в коридор ведет деревянная филенчатая одностворчатая дверь, с остеклением и с глухой деревянной фрамугой. К двери примыкает глухой деревянный витраж, декорированный филенкой и массивным деревянным карнизом по верху;

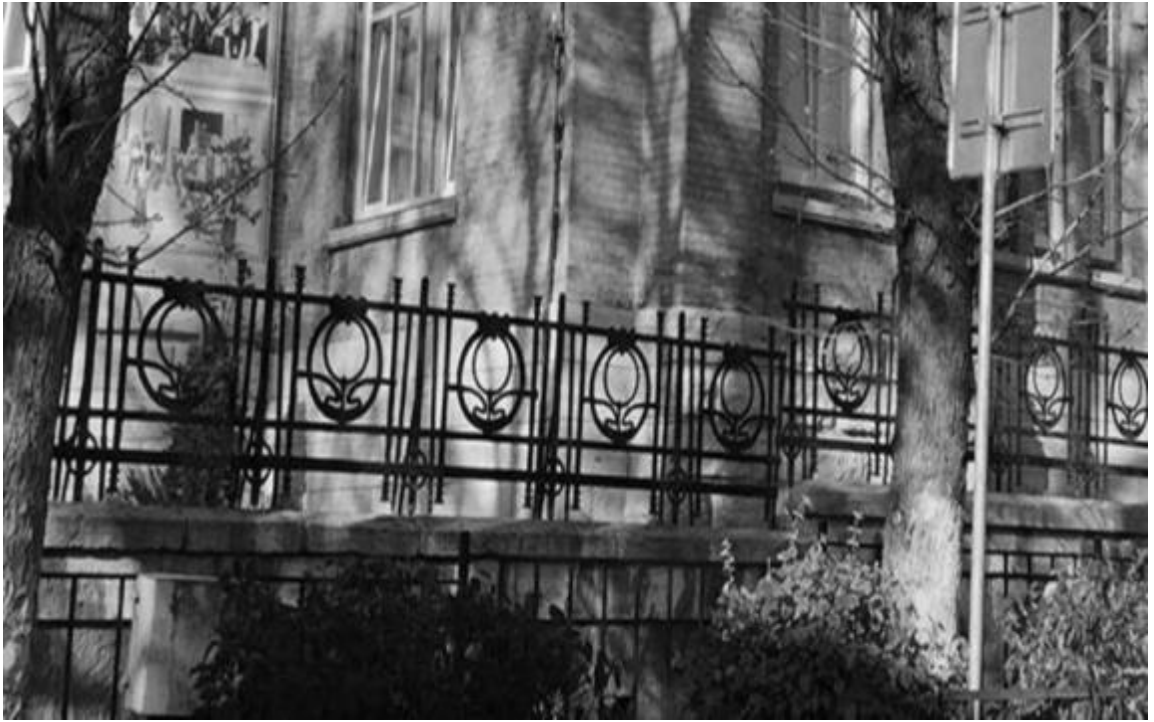
Фото 26. Объект культурного наследия регионального значения «Здание, в котором находилась детская коммуна, которую в 1925 году посетила Н.К. Крупская», Ставропольский край, г. Пятигорск, ул. Буачидзе, 7 (фактический адресу: ул. Буачидзе,5). Фрагмент ограждения.

13. Территория памятника с южной стороны ограждена металлическим кованым забором высотой 0.7 м на высоком каменном цоколе из машукского камня.
