Об утверждении предмета охраны объекта культурного наследия регионального значения «Здание железнодорожного вокзала», 1946-1948 годы, расположенного по адресу: Ставропольский край, г.Ставрополь, ул. Вокзальная, д.11 (фактический адрес: Ставропольский край, г.Ставрополь, ул. Вокзальная, д.15)

ПРЕДМЕТ ОХРАНЫ

объекта культурного наследия регионального значения «Здание железнодорожного вокзала», 1946-1948 годы, расположенного по адресу: Ставропольский край, г.Ставрополь, ул. Вокзальная, д.11 (фактический адрес: Ставропольский край, г.Ставрополь, ул. Вокзальная, д.15)

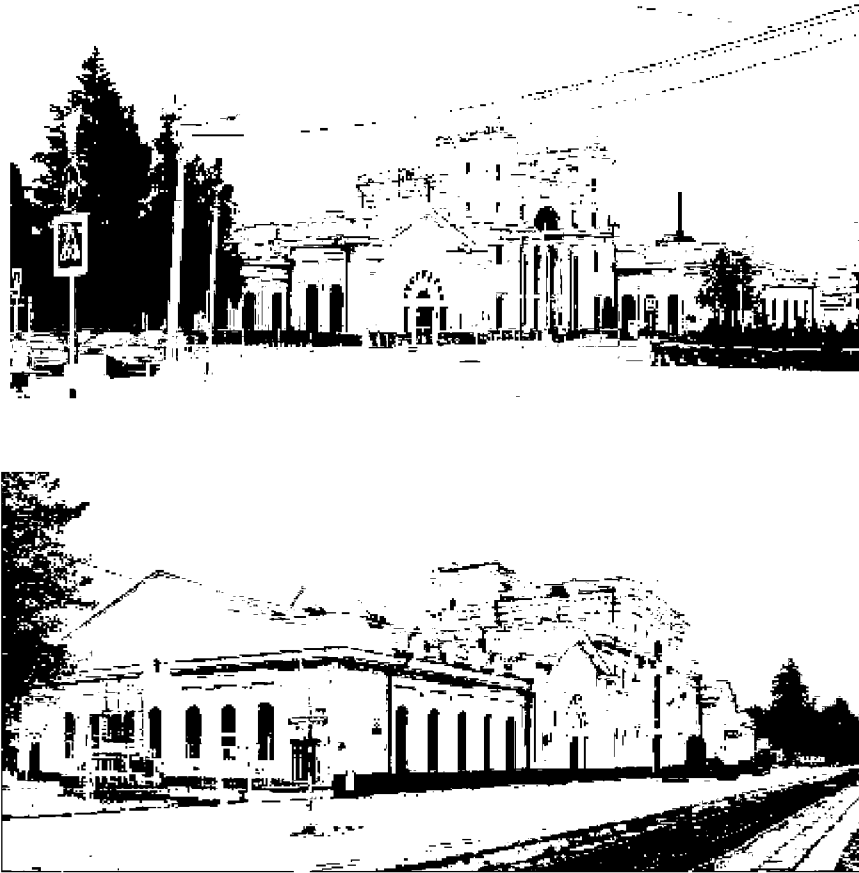
II	Объемно-пространственные и планировочные характеристики	
1	<p>Архитектурный объем здания вокзала, габаритные размеры и высотные отметки</p>

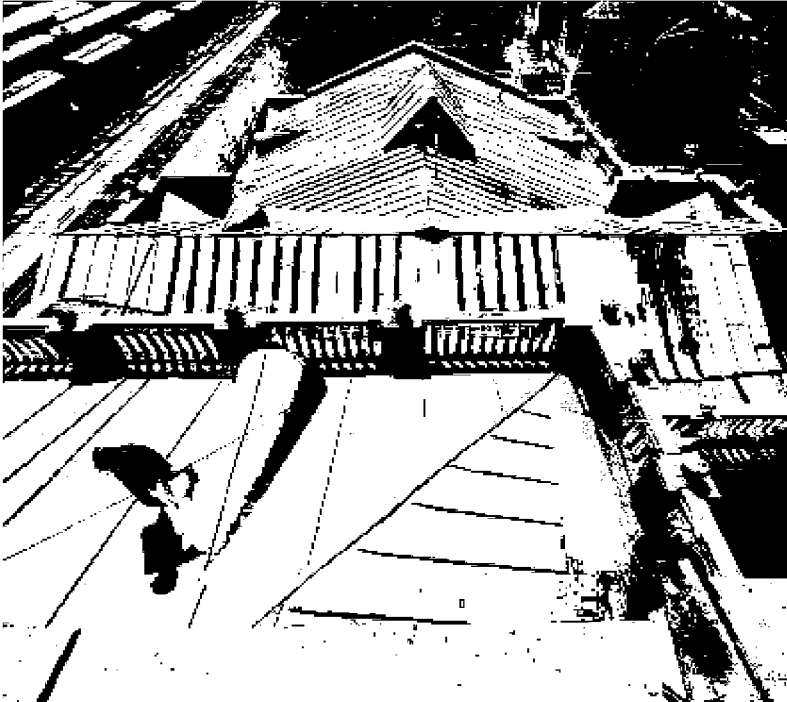
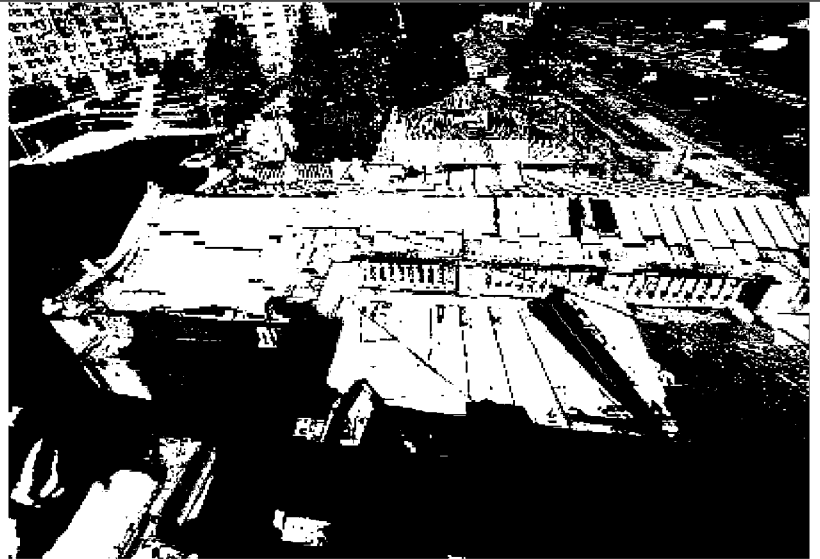
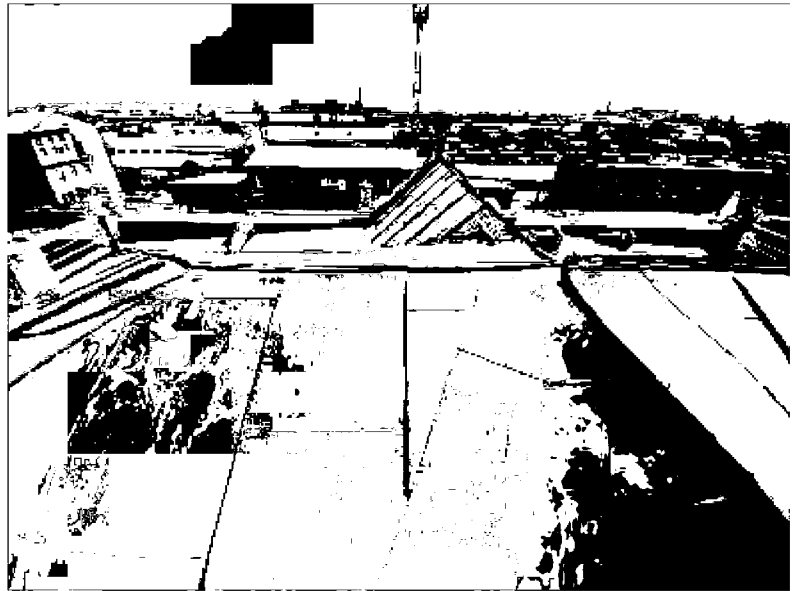
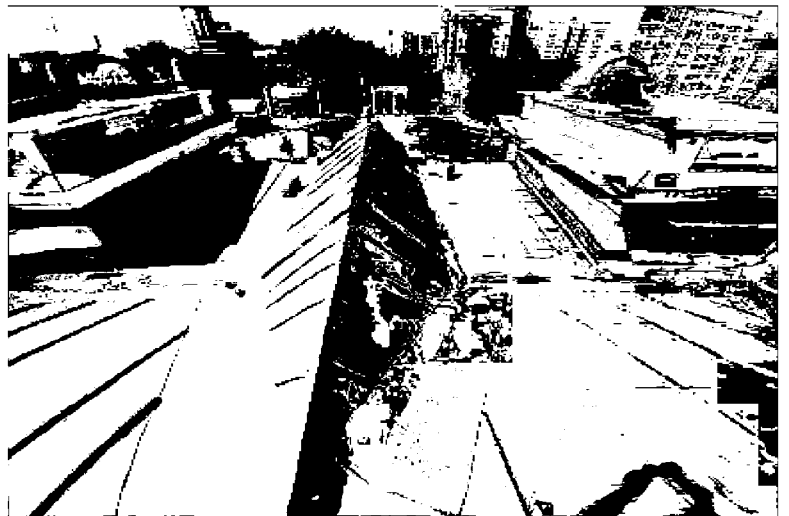
2	<p>Крыша чердачная по деревянным стропилам, сложной конфигурации, фальцевая кровля, слуховые окна</p>

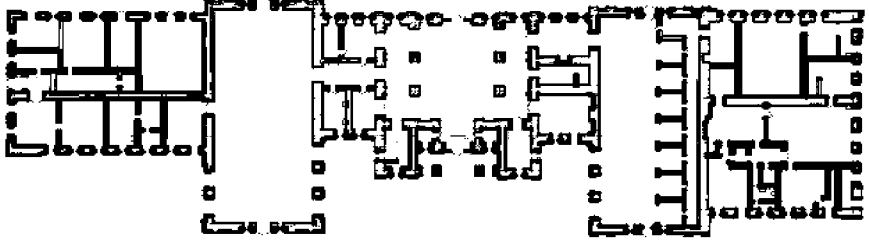
3	<p>Сложная конфигурация здания в плане, образованная из нескольких прямоугольников, вытянутая вдоль железнодорожного полотна, функциональная структура с центральной зоной и линейной связью помещений первого этажа, вертикальной связью помещений центрального объема по двум лестничным клеткам</p>	<p style="text-align: center;">План 1 этажа</p>

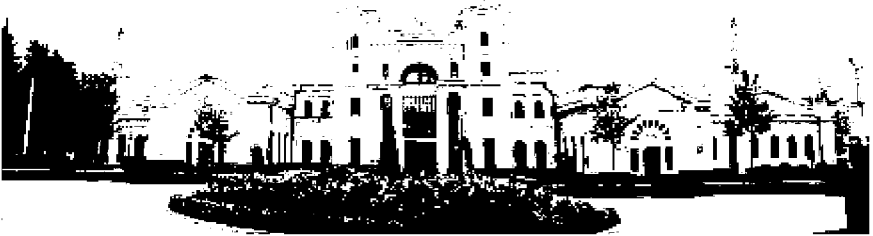
4	<p>Юго-западный фасад здания вокзала, композиционное решение, оштукатуренные стены, цоколь, облицованный доломитом</p>

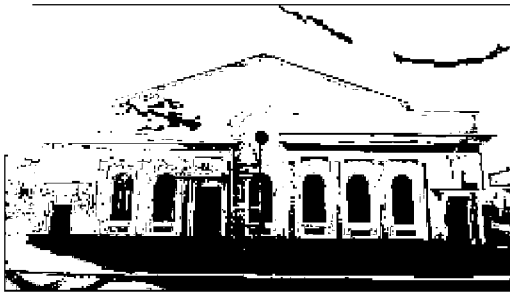
6	<p>Юго-восточный фасад здания вокзала, композиционное решение, оштукатуренные стены, цоколь, облицованный доломитом</p>

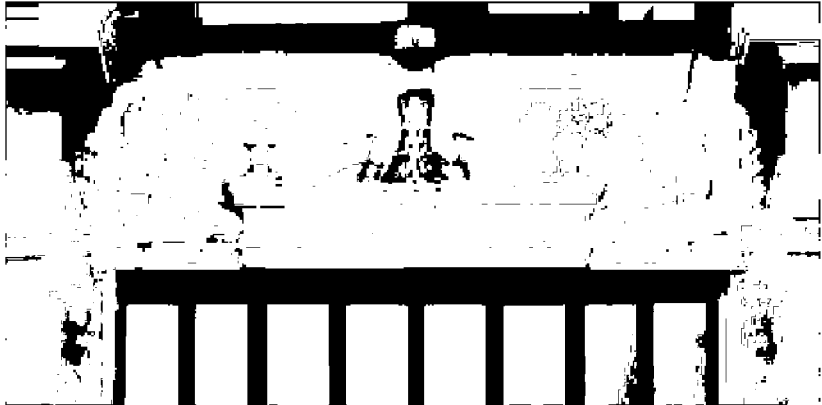
6	<p>Сандрик с растительным барельефом расположенный над витражами северо-восточного и юго-западного фасадов центральной части</p>

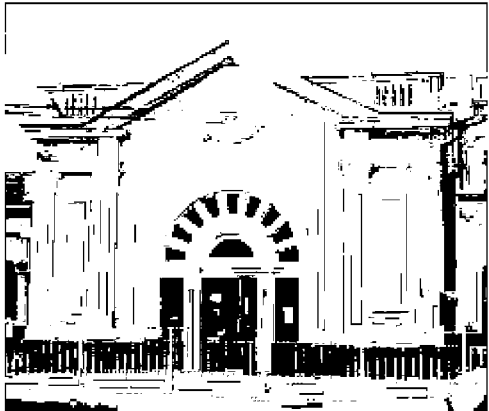
8	<p>Входная группа со стороны юго-западного фасада северо-западного крыла, оформленная арочным проемом декоративными пилястрами, промежуточными и венчающими карнизами</p>

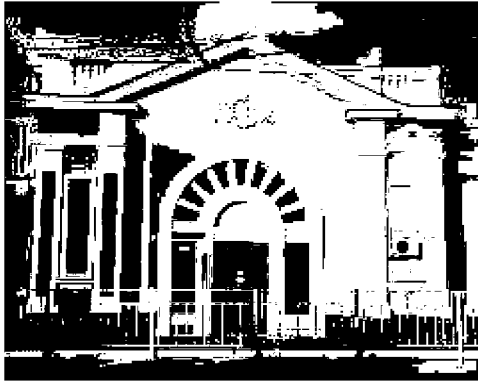
9	<p>Входная группа со стороны юго-западного фасада юго-восточного крыла, оформленная арочным проемом декоративными пилястрами, промежуточными и венчающими карнизами</p>

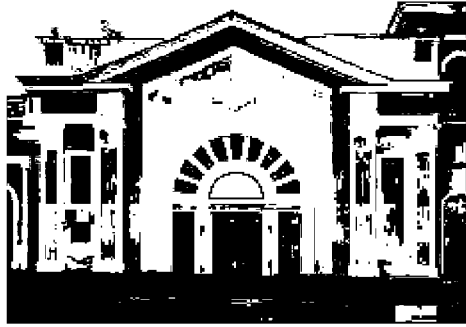
10	<p>Входная группа со стороны северо-восточного фасада юго-восточного крыла, оформленная арочным проемом декоративными пилястрами, промежуточными и венчающими карнизами</p>

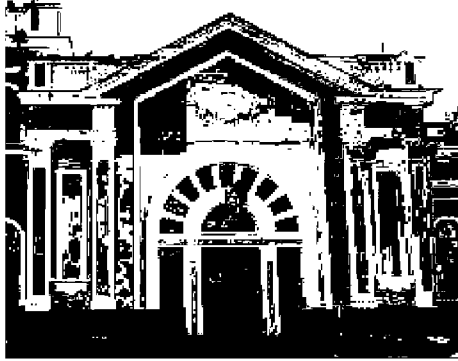
11	<p>Входная группа со стороны северо-восточного фасада северо-западного крыла, оформленная арочным проемом декоративными пилястрами, промежуточными и венчающими карнизами</p>

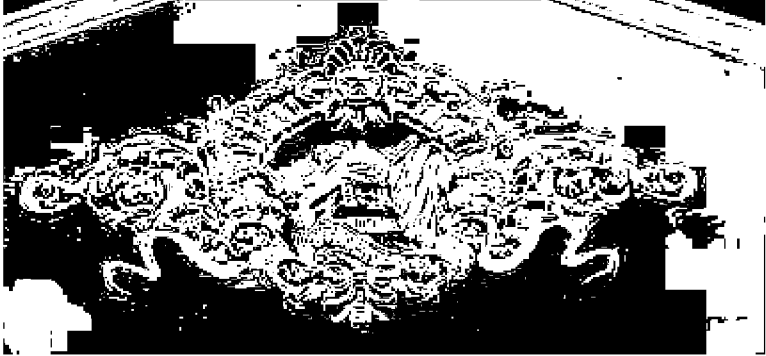
12	<p>Фронтоны, украшенные медальонами с изображением локомотива со стороны северо-восточного и юго-западного фасадов</p>

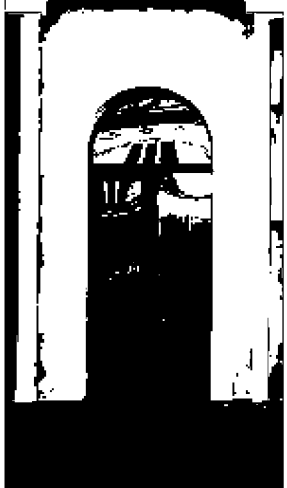
14	<p>Оконные проемы по юго-западному, северо-восточному, юго-восточному и северо-западному фасадам здания вокзала: форма, размеры, обрамление многоуровневыми штукатурными и лепными наличниками, украшения сандриками и лепным декором</p>

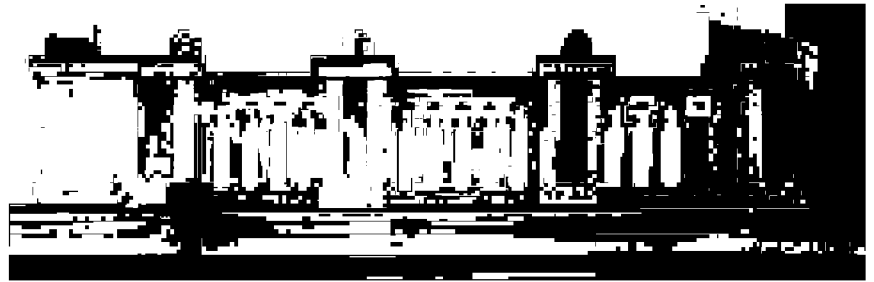
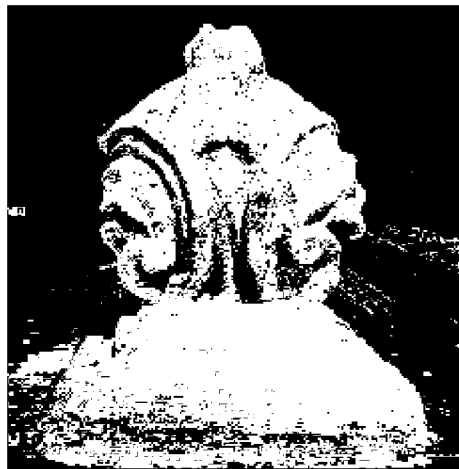
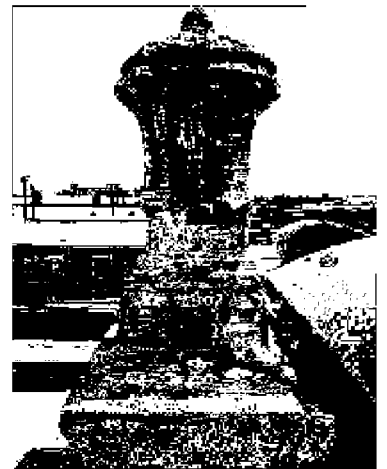
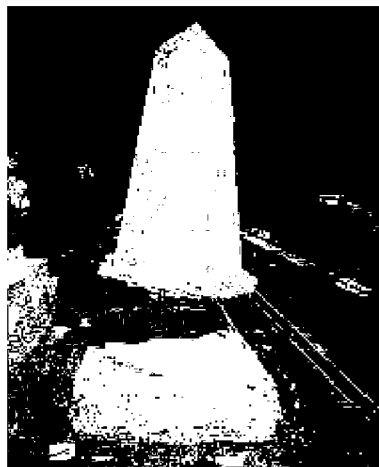
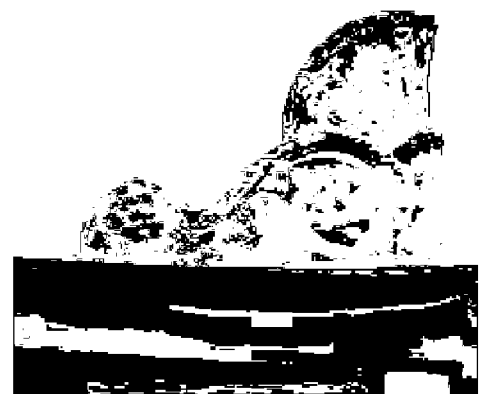
15 Прямоугольные и квадратные тумбы установленные по периметру крыши здания вокзала, балюстрады ложные и с открытой балясиной между ними, украшение декоративными элементами вазонами и стилизованными шишками

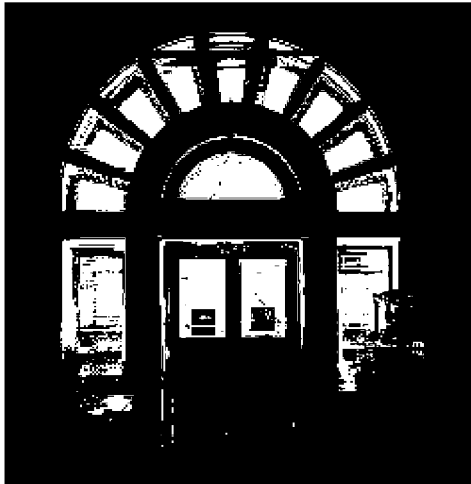
3	<p>В вестибюле здания вокзала, расположенном в северо-западном крыле: оформление входных групп широким наличником и лепным декором.</p>

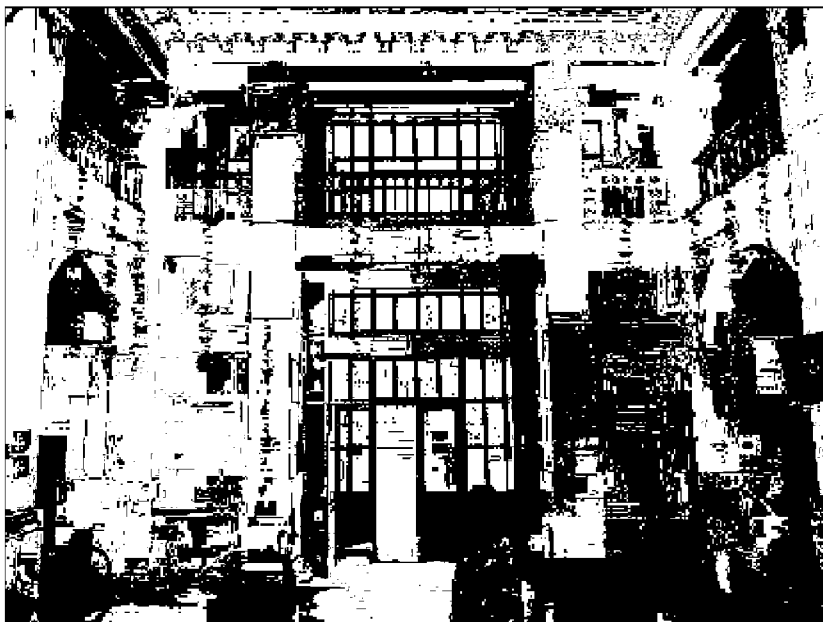
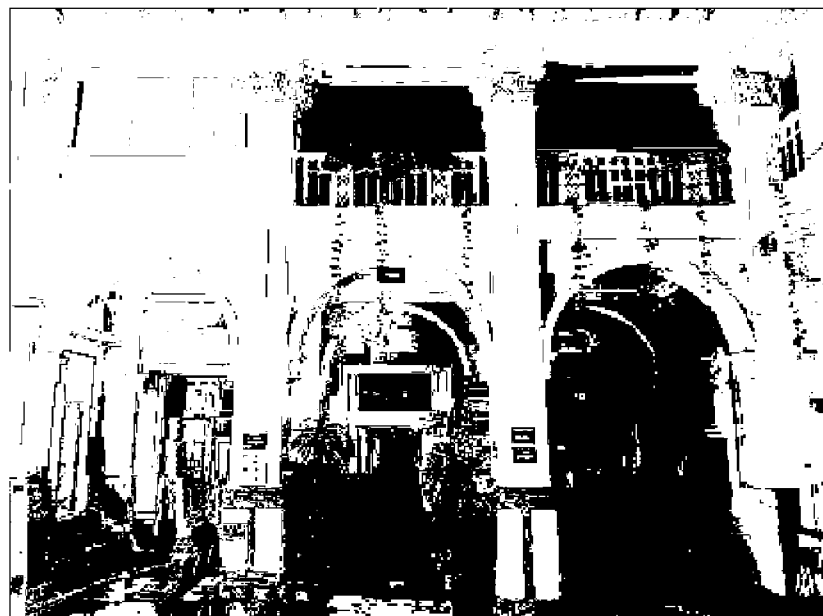
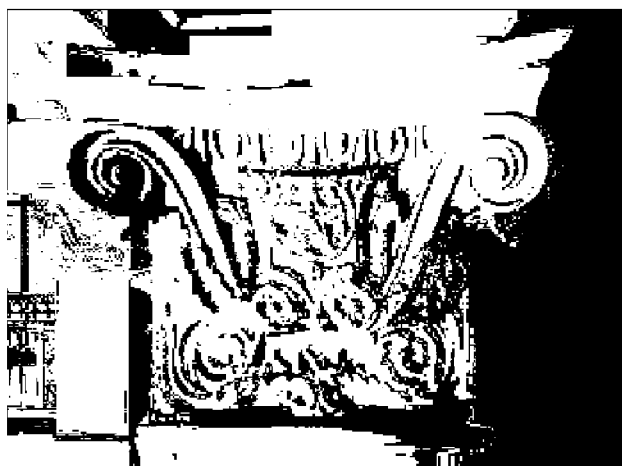
11 В центральном двухсветном кассовом зале (помещение №124): колонны, поддерживающие галерею второго этажа, на уровне перекрытия первого этажа, соединённые арками, оформление завершения колонн капителями коринфского ордера.

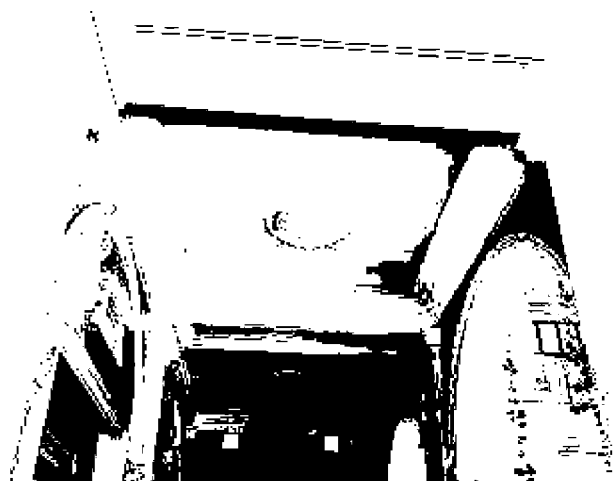
15 В центральном двухсветном кассовом зале (помещение №124): кессонированный потолок галереи в уровне первого и второго этажей, по периметру ячеек на потолке и стенах широкий лепной фриз, в центре каждой ячейки потолочные розетки.

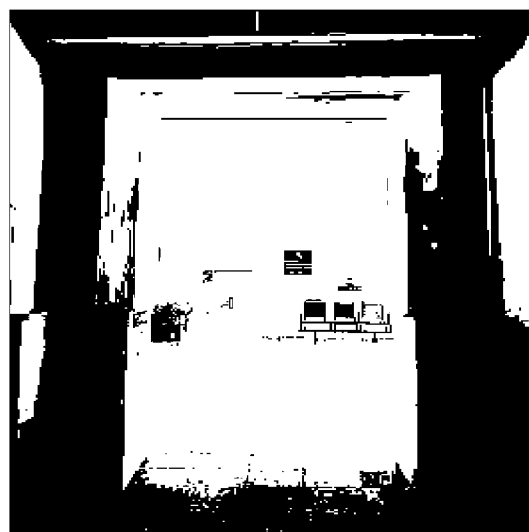
16 В коридору (помещение №119), соединяющем между собой центральную часть и северо-западное крыло: оформление потолка широким лепным фризом и верхнего уровня стен помещения карнизом с дентикулами и молдингом под ним, лепная потолочная розетка, оформление проемов широким наличником.

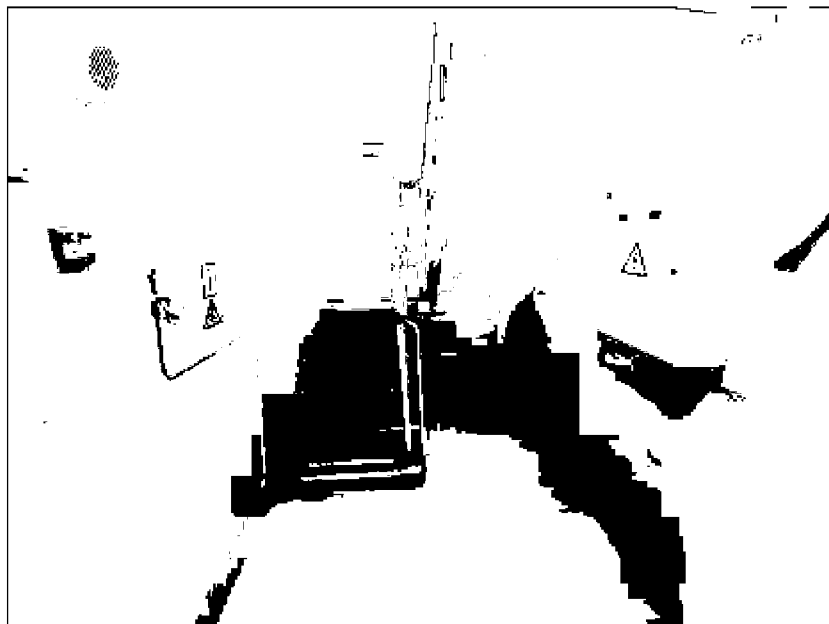
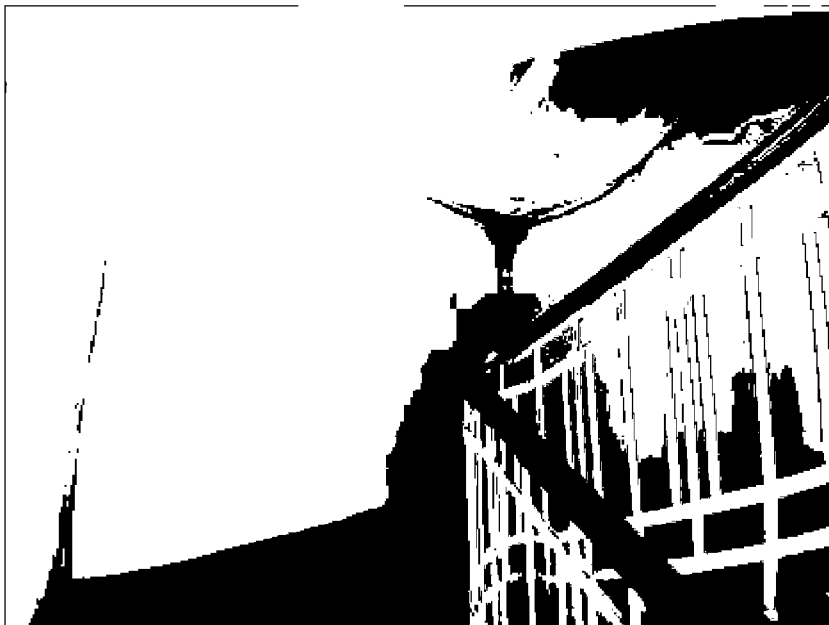
18 На лестничных клетках (помещения №122, №128): лестничные марши по косоурам, оформление потолка междуэтажных площадок.

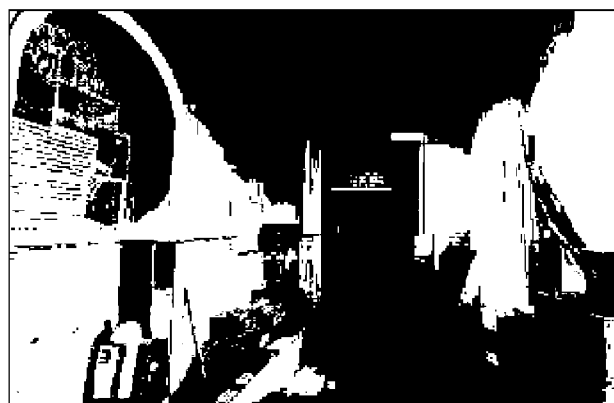
19 В коридоре (помещение №129), соединяющем между собой центральную часть и юго-восточное крыло: оформление потолка широким лепным фризом и верхнего уровня стен помещения карнизом с дентикулами и молдингом под ним,

лепная потолочная розетка, оформление дверных проемов и арочной ниши широким наличником.

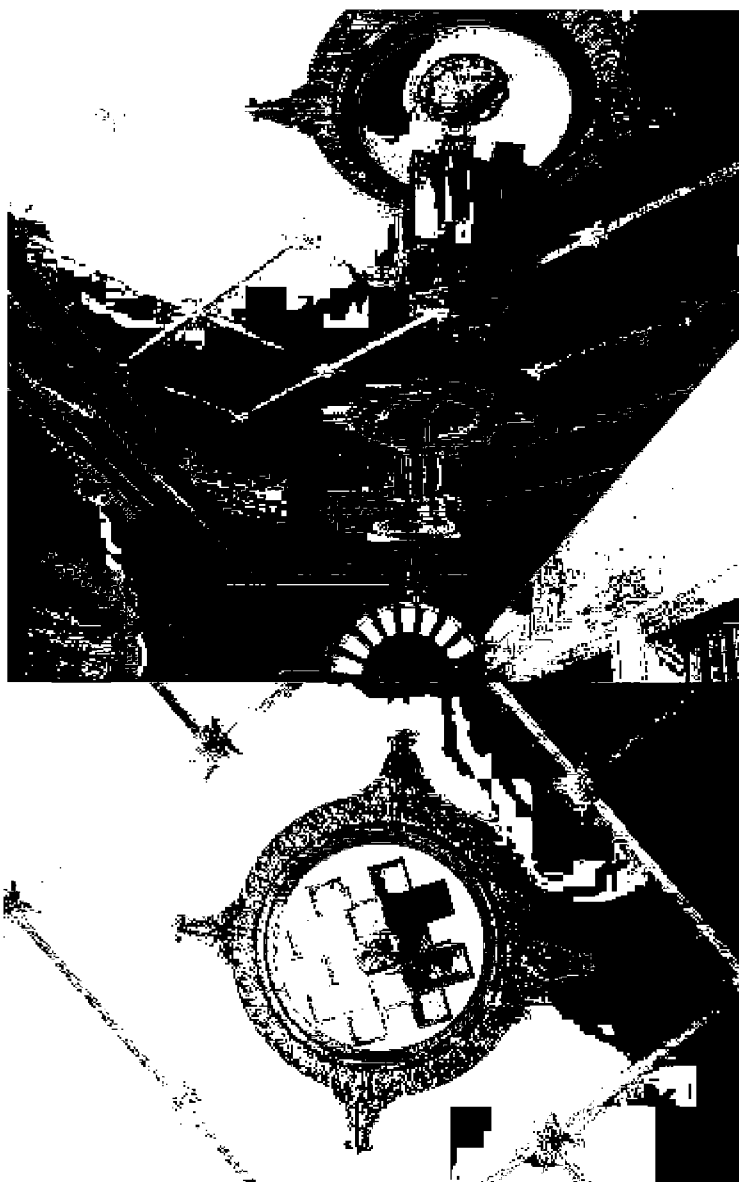
20 В кассовом зале недействующий (помещение №130): широкий лепной фриз на плоскости потолка по периметру; широкая прямоугольная лепная рама набранная из молдингов, лепного декора в виде стилизованных листьев; три круглых плафона в потолочном перекрытии, расположенные в ряд и оформленные лепными фризами и розетками.

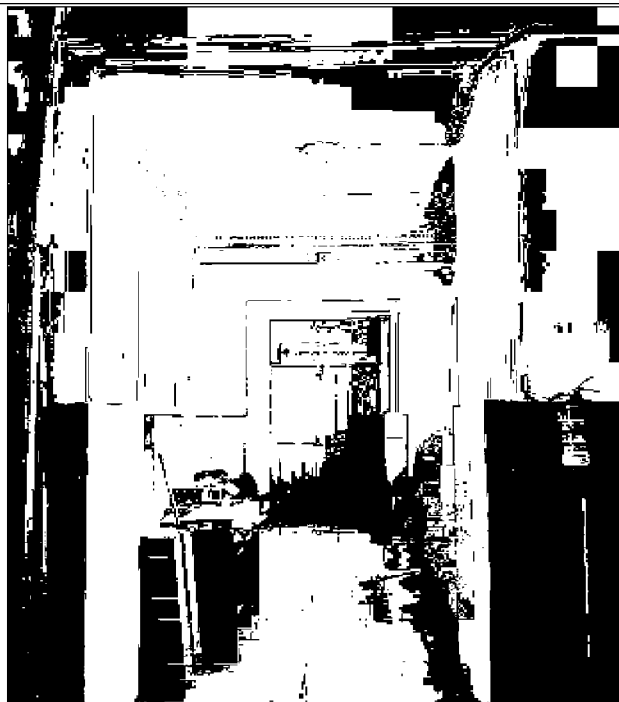
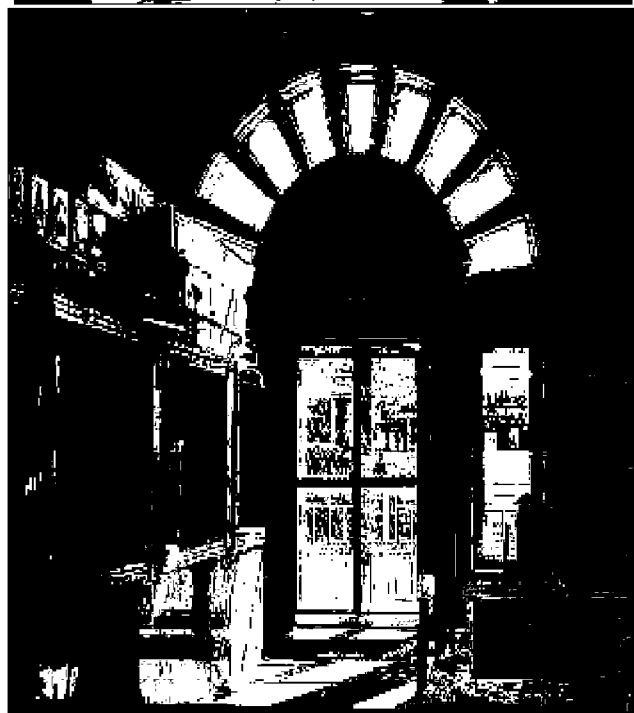
22 В кассовом зале (недействующий-помещение №130): оформление дверных проемов широким наличником и лепным декором.

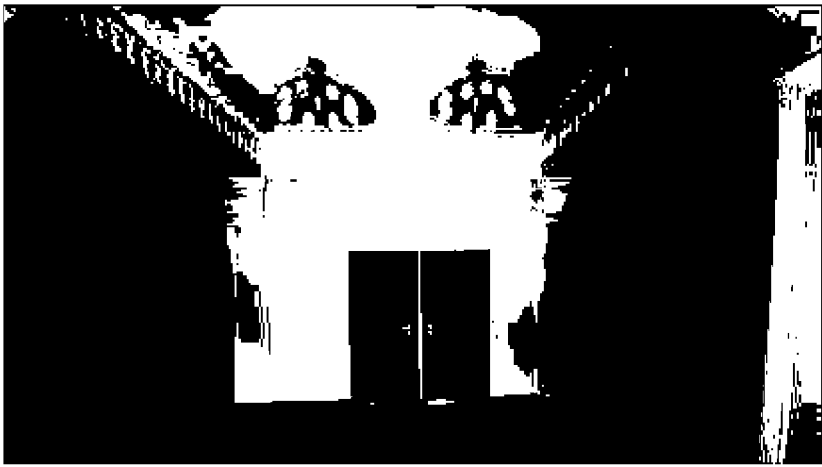
<p>3 этаж</p>		
1	<p>В холле (помещение №314): кессонированный потолок, оформление верхнего уровня стен и потолка по периметру лепным фризом, декоративное оформление колонн.</p>
