Об утверждении предмета охраны объекта культурного наследия регионального значения «Павильон «Храм воздуха», 1912 г., расположенного по адресу: Ставропольский край, г. Кисловодск, Курортный парк

ПРЕДМЕТ ОХРАНЫ

объекта культурного наследия регионального значения «Павильон «Храм воздуха», 1912 г., расположенного по адресу: Ставропольский край, г. Кисловодск, Курортный парк

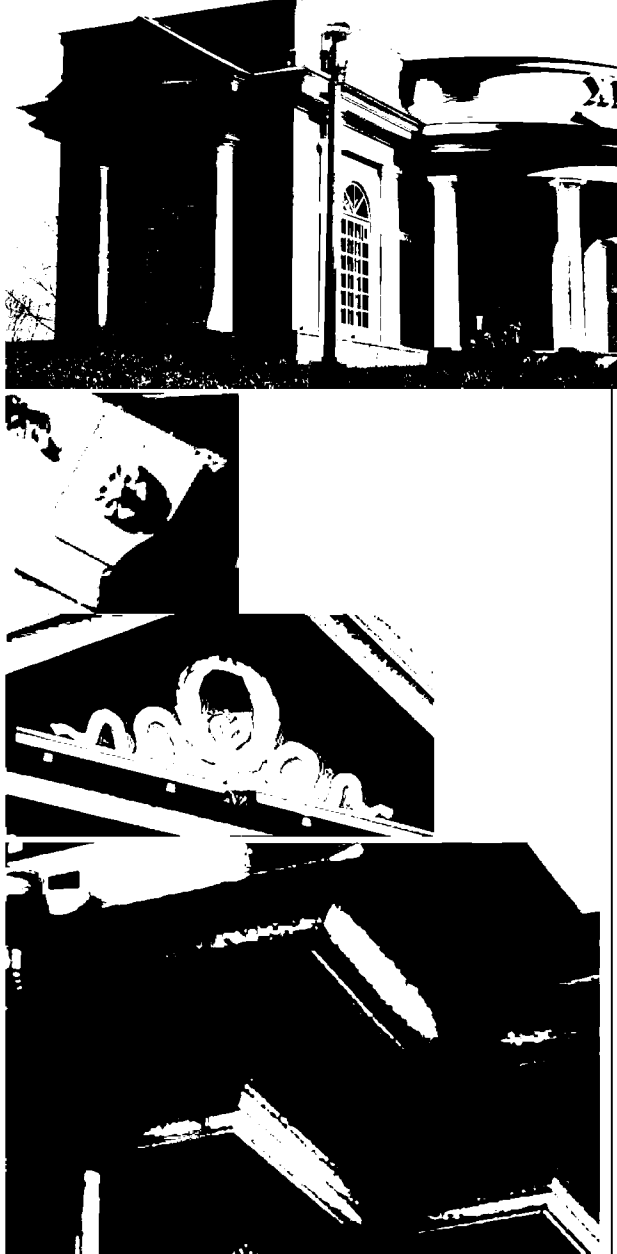
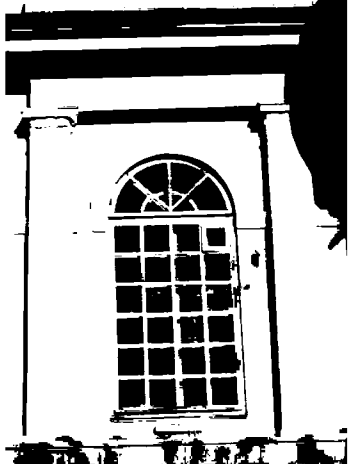
3.2	Композиционное и архитектурно-художественное оформление фасадов выполнено в неоклассическом стиле. Здание трехчастное, симметричное: крыло-галерея-крыло. Акцентирован прием вертикального членения, достигающийся исполнением и окрасом колонн, пилястр, и вытянутых по вертикали оконных проемов во всем объеме здания.

3.3	Виды отделки фасадной поверхности: штукатурка, окраска.	
3.4	<p>Архитектурно-художественное оформление фасадов:</p> <ul style="list-style-type: none"> -Портики с треугольным фронтоном. (северный западный, южный фасады «крыльев» здания) -Отделка внутреннего края фронтона портика широкой выкружкой с малым профилем по низу; а также фигурными плоскостями с лепными соцветиями у краев фронтона. -Лепнина в виде извивающихся вдоль горизонтальной плоскости ленты, центр которой завязан бантом в лавровый венок -Венчающий карниз малого выноса декорирован выкружкой с малым профилем по нижнему краю. - Оформление обломного гладкого фриза широким профилем. - Фланкирующие плоские пилястры на оконных проемах западного фасада здание

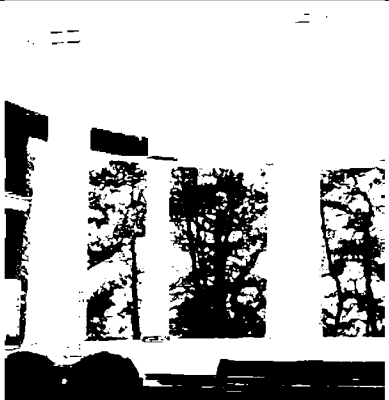
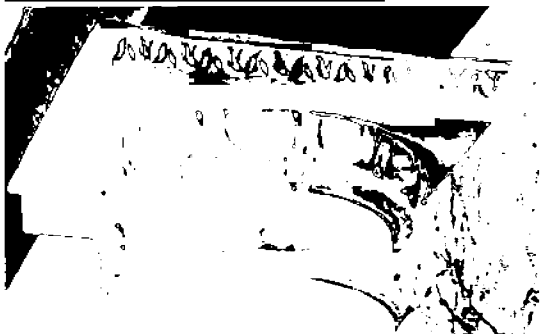
3.5	<p>Размер, количество, местоположение, ордер колонн. Ордер постройки близкий к тосканскому.</p> <ul style="list-style-type: none"> -Наличие змееобразного орнамента на абаке колонны -Декор эхина ионическим орнаментом с упрощенными остриями в промежутках, дополненного декоративным пояском бусин. -Украшение шейки колонны крупными лепными соцветиями.

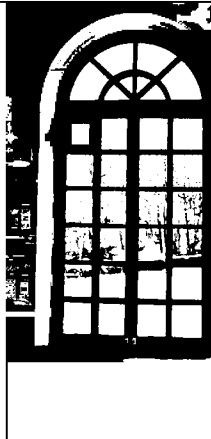
3.6	<p>Вид, размер, местоположение, форма, декор оконных и дверных проемов:</p> <ul style="list-style-type: none"> -Полуциркульные оконные проемы. -Деревянное заполнение оконных проемов -Прямоугольные дверные проемы под двухполотную распашную дверь.

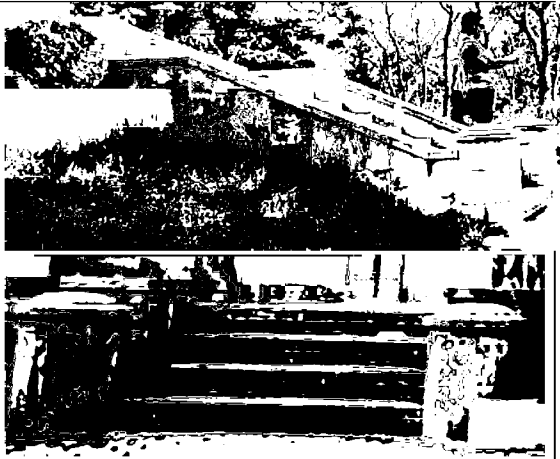
3.7	<p>Местоположение, материал, декор, количество лестниц.</p> <p>-Одномаршевые каменные, с ограждением и перилами. Расположены с западного и восточного фасада.</p> <p>-Декор лестницы исполнено двумя круглыми в плане тумбами, фасад которых исполнен ленточным рустом.</p>

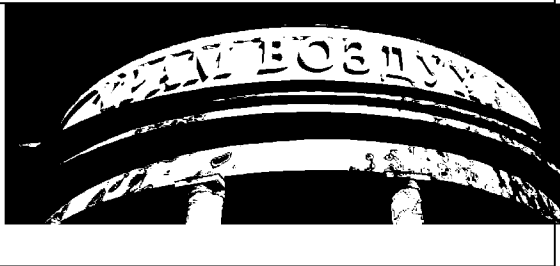
3.8	<p>Декор, форма полукруглого аттика с бортиком по верхнему краю. Надпись «Храм воздуха» отсутствует на ранних фотографиях, в связи с чем не включается предмет охраны.</p>

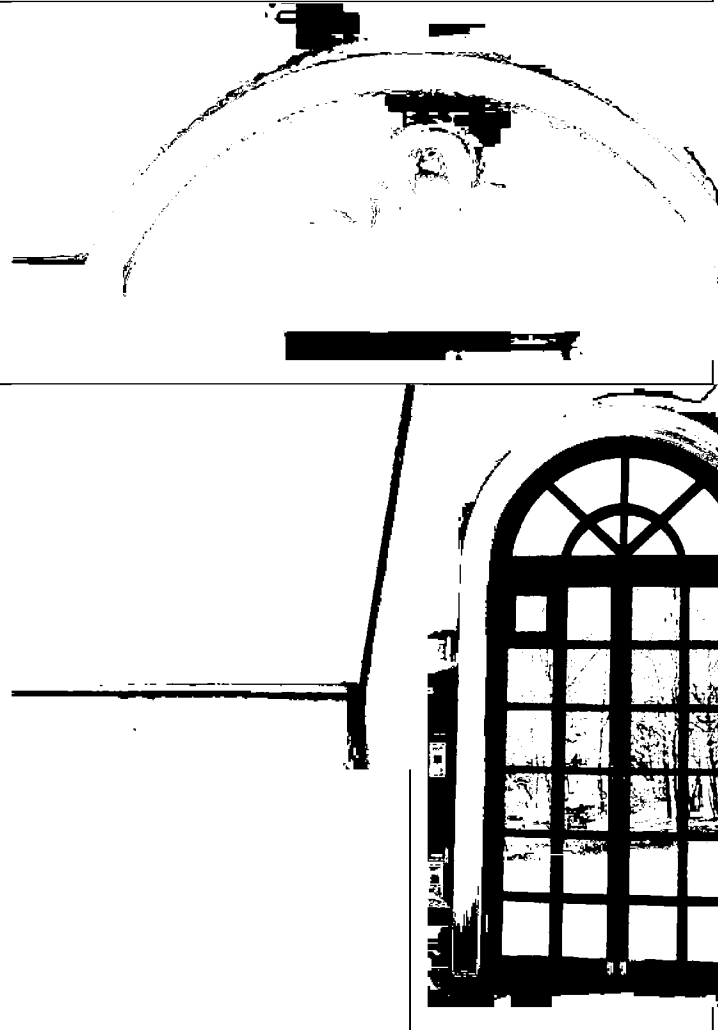
4.1	<p>Конструкции и пространственно-планировочная структура интерьеров здания в пределах капитальных стен:</p> <p>-Широкий выкружной профилированный по краям поясок вдоль плоскостей стен над входом в «крылья» здания</p> <p>-Профилированные потолочные плинтуса</p> <p>-Профилированные потолочные бордюры</p> <p>-Широкий профилированный штукатурный наличник в обрамлении оконных проемов во всю длину.</p>
